BADANIA KONSERWATORSKIE
elewacji dawnego
Kolegium Jezuickiego
przy ul. Podzamcze 1
w Reszlu

Warszawa 2022

Celem opracowania jest przeprowadzenie badań konserwatorskich historycznej kolorystyki elewacji budynku przy ul. Podzamcze 1 w Reszlu.

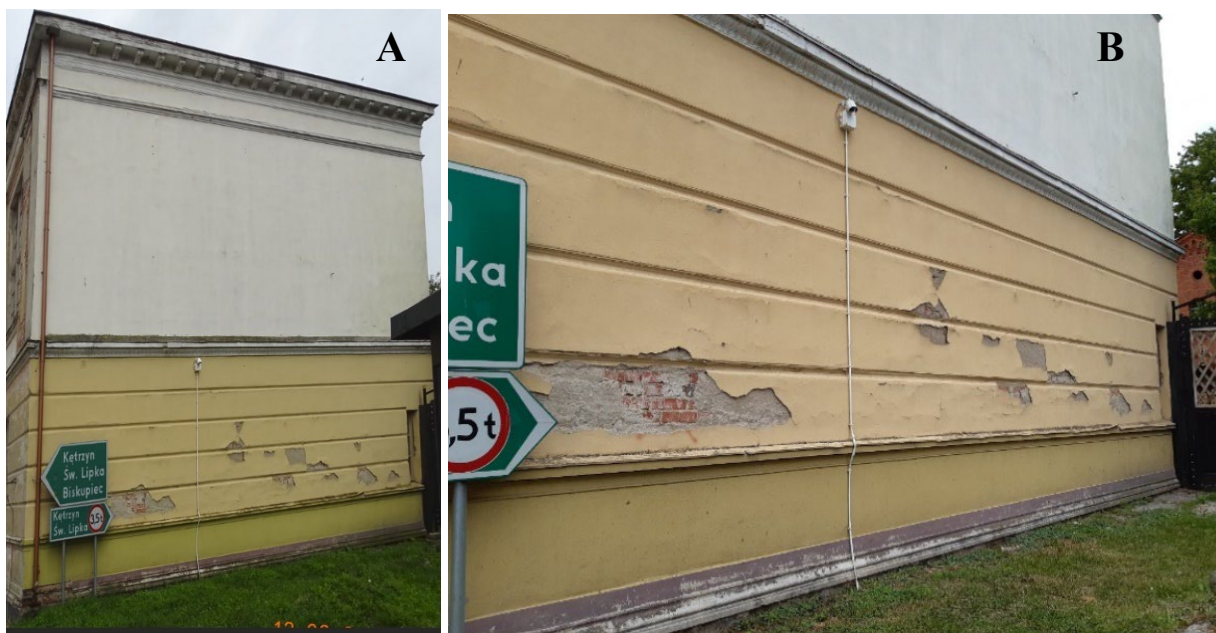
fot 5. A - Widok elewacji południowej; B – zniszczenia tynku kondygnacji parteru.

Tynki pasów boniowania na parterze elewacji południowej są uszkodzone – widoczne są odspojenia i pękające wybrzuszone pęcherze, oraz liczne ubytki sięgają nawet do cegły. Zniszczenia te świadczą o problemach zawilgocenia muru i braku możliwości odparowywania wilgoci, która przyczynia się do strukturalnej degradacji tynków pod powłokami farby.

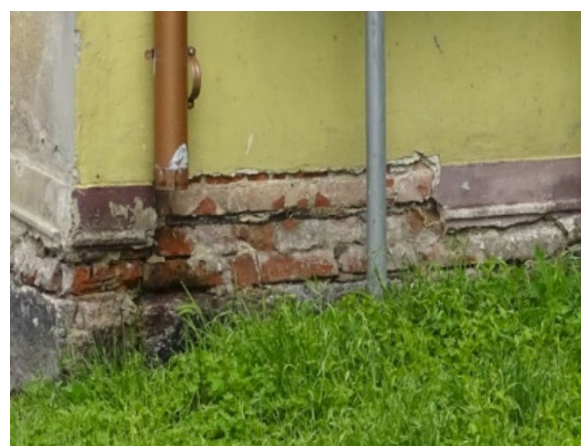
fot 11. Narożnik południowo-zachodni – ceglany cokół z uszkodzeniami tynku.

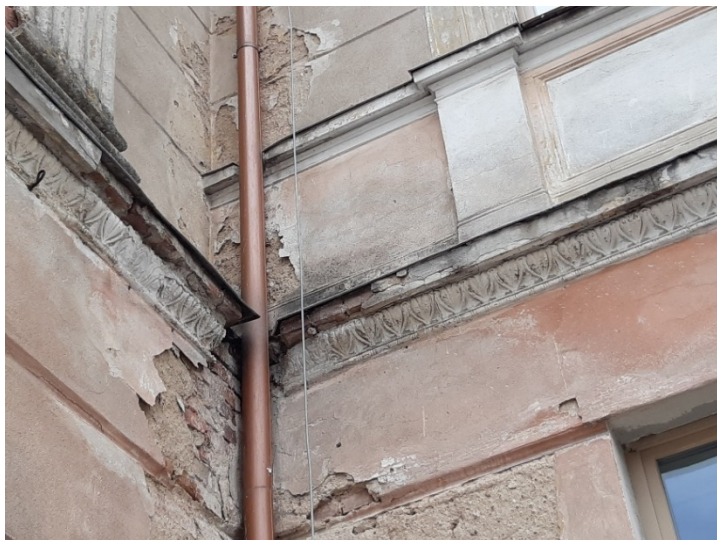
Problem zawilgocenia murów jest czytelny także w innych miejscach. Przede wszystkim w pobliżu rynien i rur spustowych, gdzie tynki odspajają się od muru, ich struktura jest całkowicie zdegradowana (kruszywo osypuje się), a liczne ubytki odsłaniają ceglany mur.

fot 12. Zniszczenia tynków w pobliżu rynny na elewacji od strony wschodniej (podwórzowej).

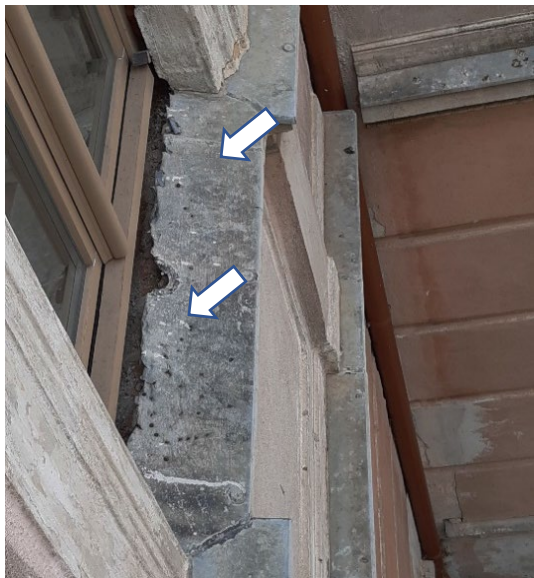
W złym stanie są także parapety i okapniki. Mimo wymiany większości okien część parapetów nie została wymieniona. Stare parapety są uszkodzone i zdeformowane. Nowe parapety na parterze od podwórza zostały ponadto niechlujnie uszczelnione pianką poliuretanową, która utlenia się i wkrótce przestanie spełniać swoją rolę.

fot 13. Stan parapetu na elewacji od strony wschodniej (od podwórza).

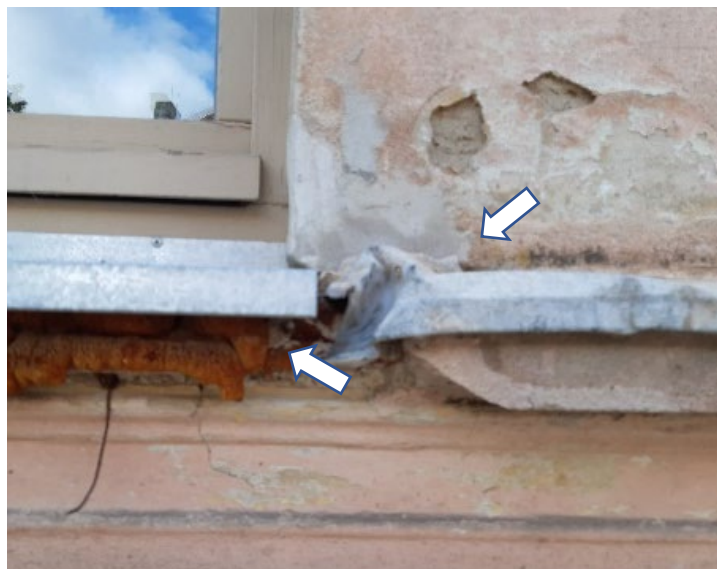
fot 14. Stan elewacji od strony podwórza: wymieniony parapet niechlujnie uszczelniono pianką poliuretanową.

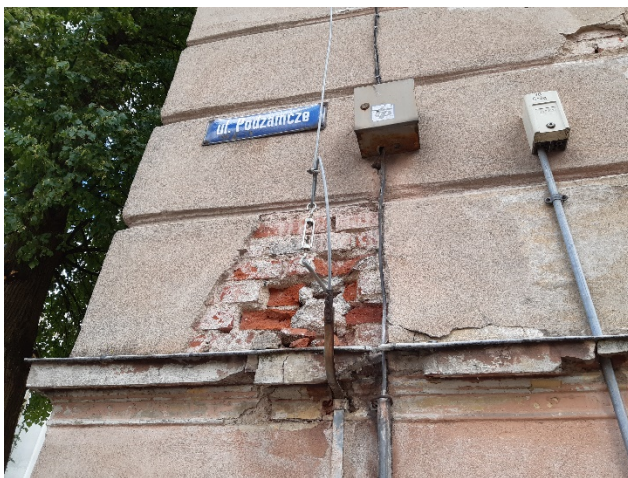
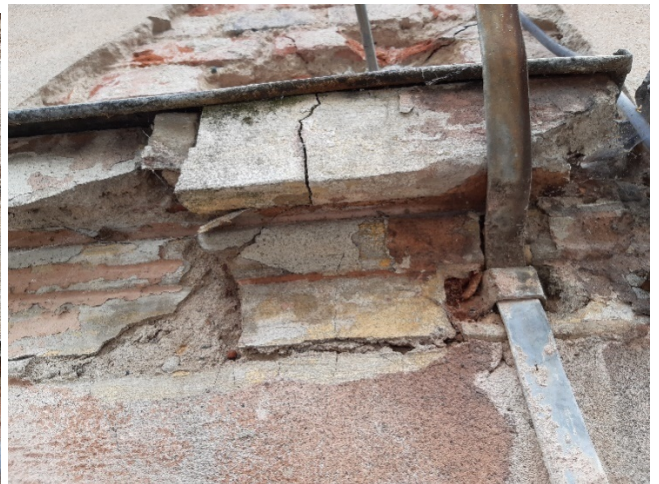
Na elewacji zamontowane są różne instalacje, które szpecą i powodują odpadanie zdegradowanych tynków.

fot 18. Fragmenty elewacji zachodniej - zniszczenia tynków i zamontowane instalacje.

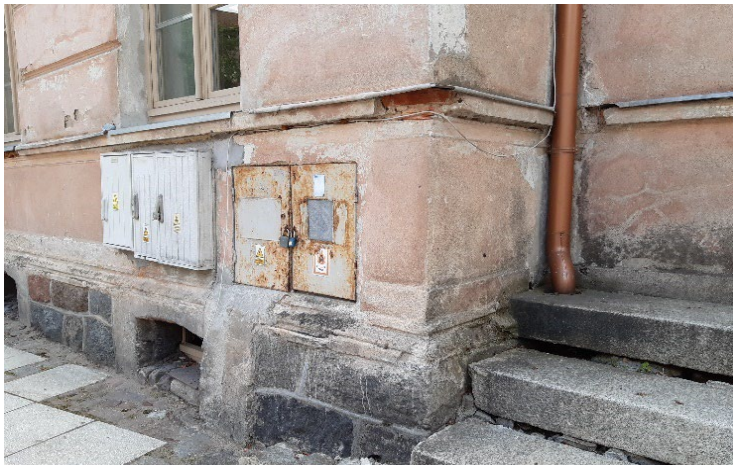
fot 19. Fragment elewacji wschodniej - zamontowane skrzynki elektryczne.

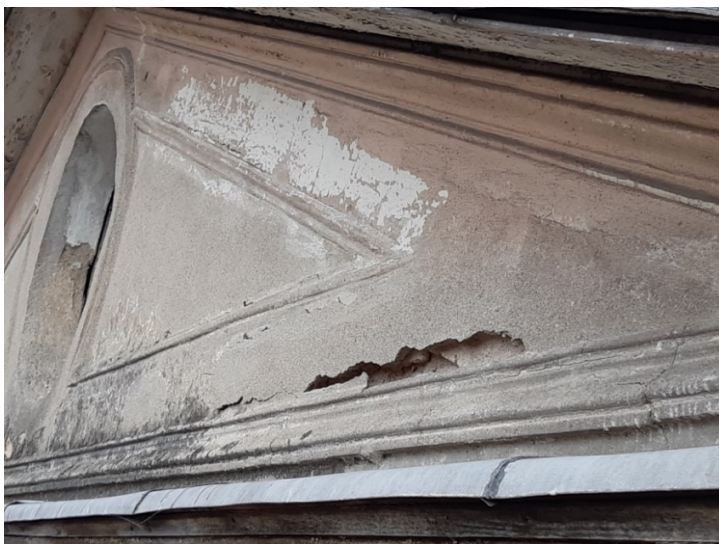
fot 20. Fragment naczółka ryzalitu od strony zachodniej – stan tynków.

Tynki są silnie zdegradowane, nie tylko odspojone od muru, ale niemal całkowicie utraciły wewnętrzną kohezję. Jest to związane z ich wtórną naprawą z wykorzystaniem tynków cementowych, które spowodowały intensywniejsze zawilgocenie historycznych wapiennych tynków i stopniową degradację spoiwa się pod powierzchnią. Tynki można odrywać od ściany ręką.

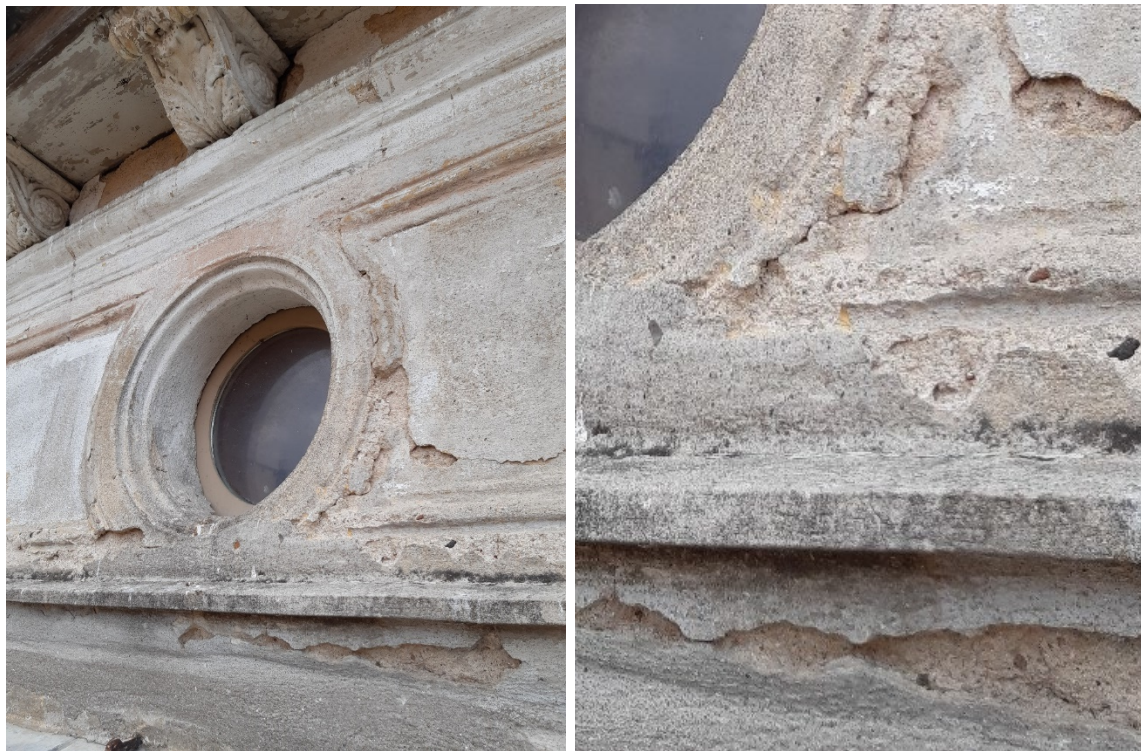
fot 22. Fragment fryzu z okienkami na elewacji zachodniej – widoczne strukturalne zniszczenia tynków.

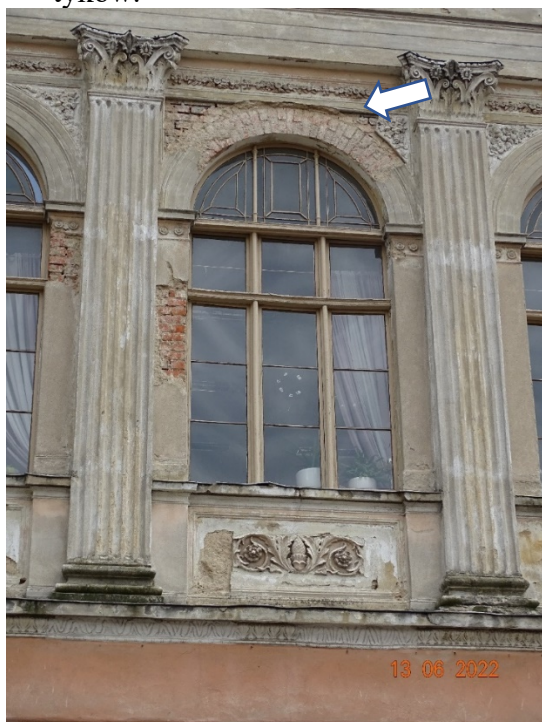
fot 23. Uszkodzenia wypraw wokół okna – elewacja zachodnia.

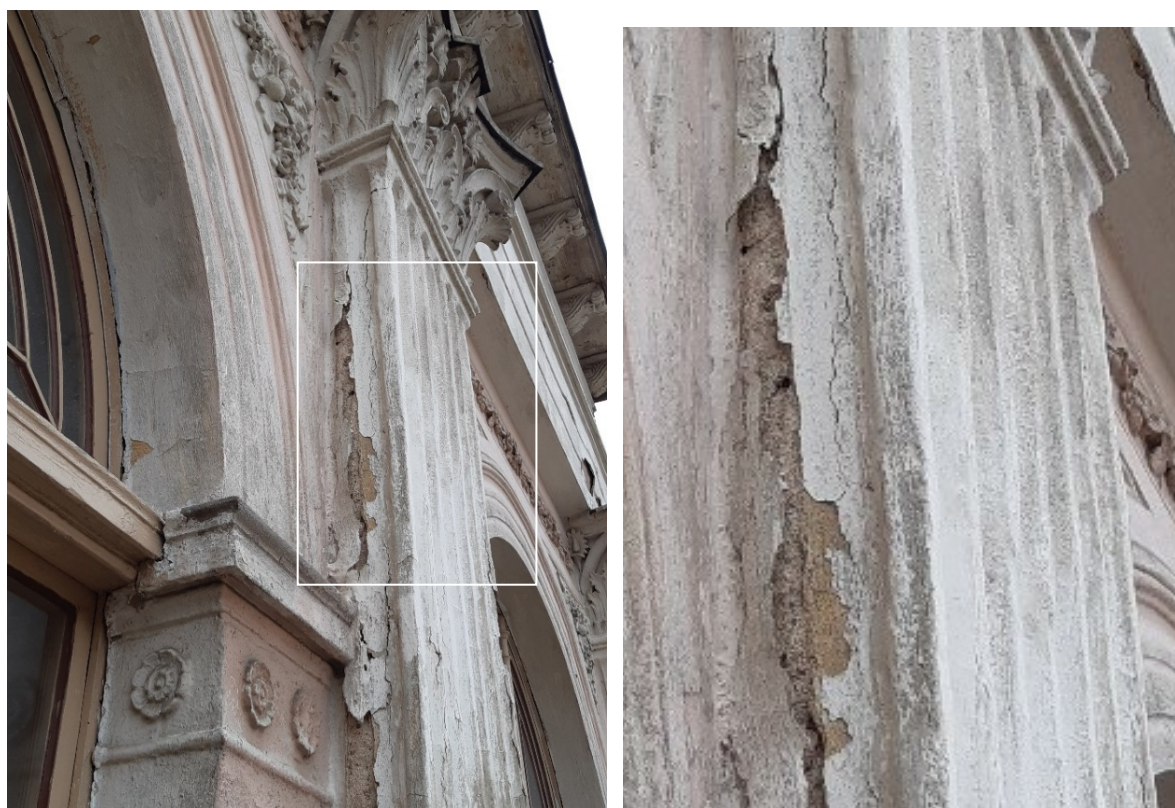
Pilastry wykonano w tynku podobnie jak lico ścian i boniowanie – zniszczenia są więc podobne: pękanie, odspajanie się, utrata wewnętrznej kohezji wynikająca z degradacji spoiwa. Wtórne warstwy farb łuszczą się i kruszą odsłaniając w wielu miejscach historyczną kolorystykę.

fot 24. Fragment elewacji od strony zachodniej – odspojenie i wykruszanie się tynków,

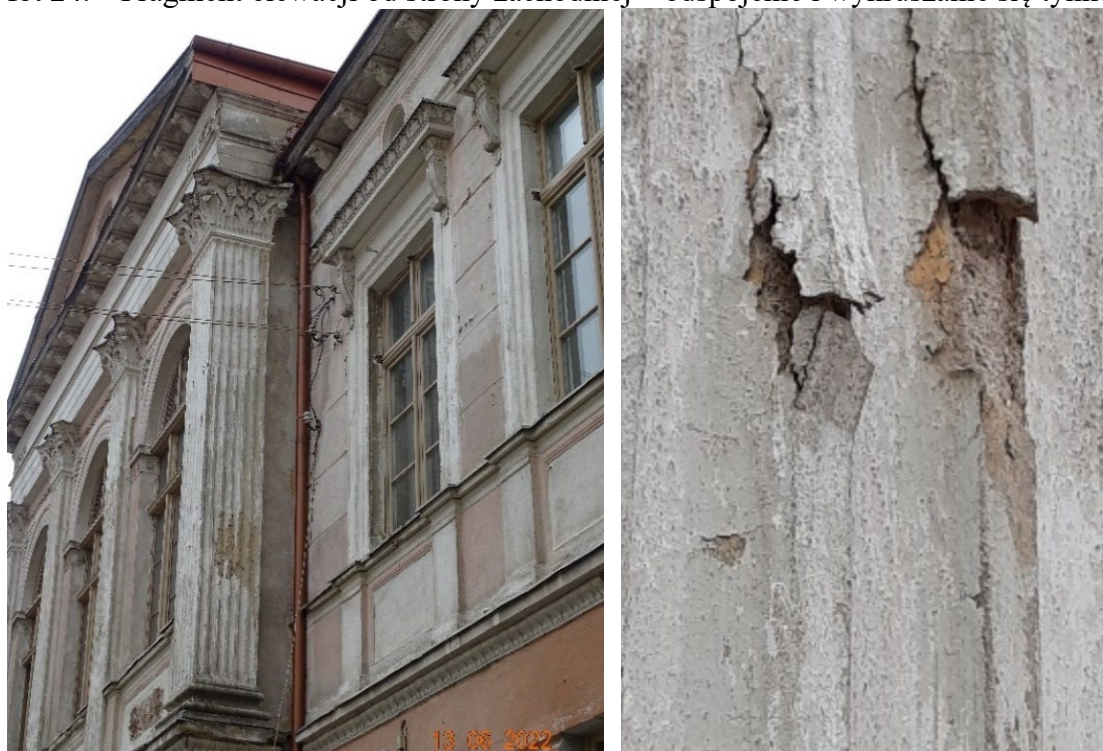
fot 25. A - Fragment ryzalitu od strony podwórza; B – widoczne zniszczenia kanelowania pilastrów.

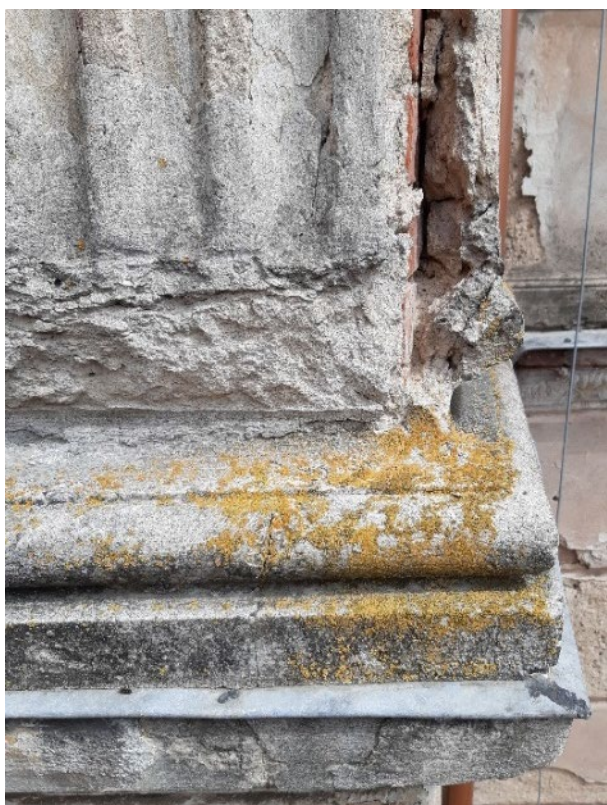
fot 26. Baza pilastra z ryzalitu na elewacji zachodniej – widoczne żółte plamy porostów.

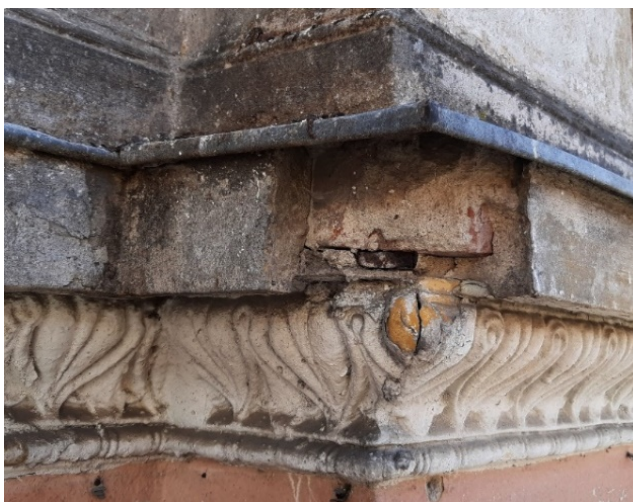
fot 28. Gzyms na elewacji od strony zachodniej – widoczne ubytki gzymsu oraz zniszczenia gipsowych sztukaterii.

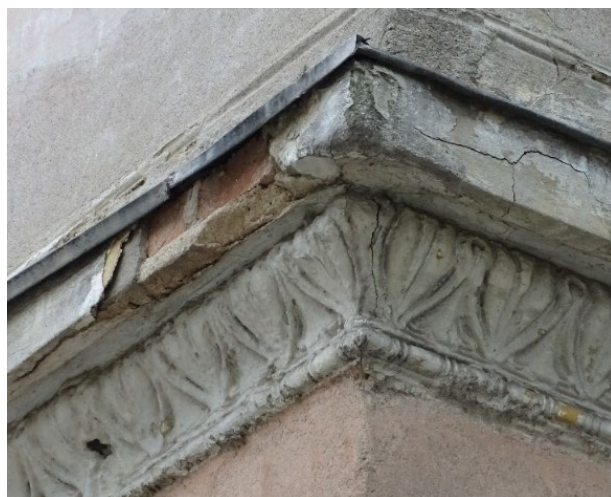
fot 29. Uszkodzenia gzymsu – rozwarstwienie i odspajanie tynków, zniszczone i zdeformowane okapniki.

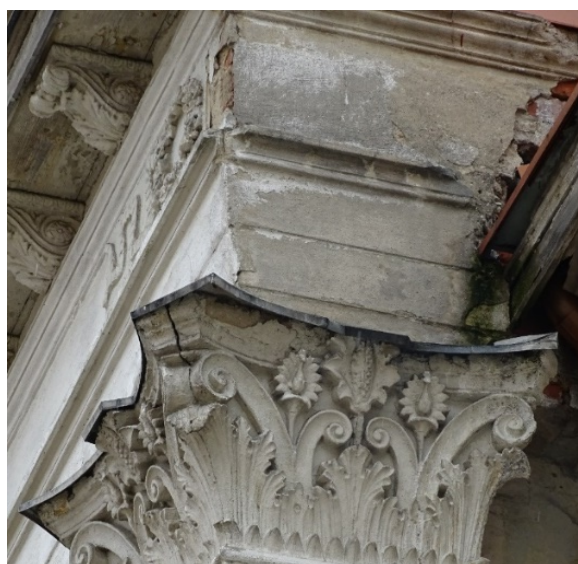
fot 31. Kapitel i gzyms koronujący na elewacji zachodniej od podwórza – widoczne uszkodzenia tynków.

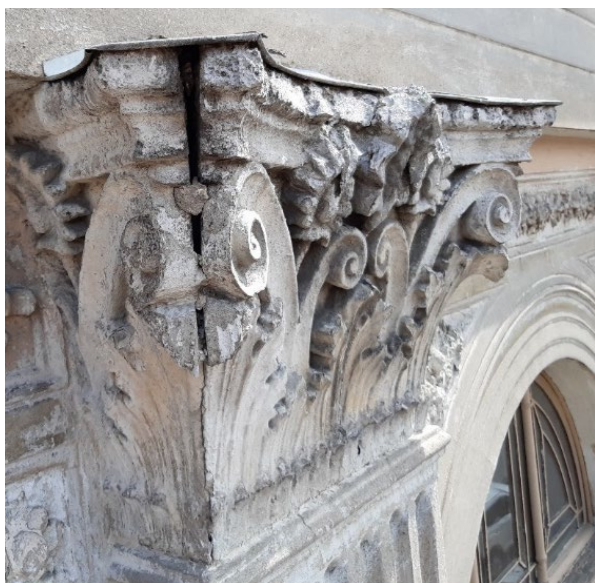
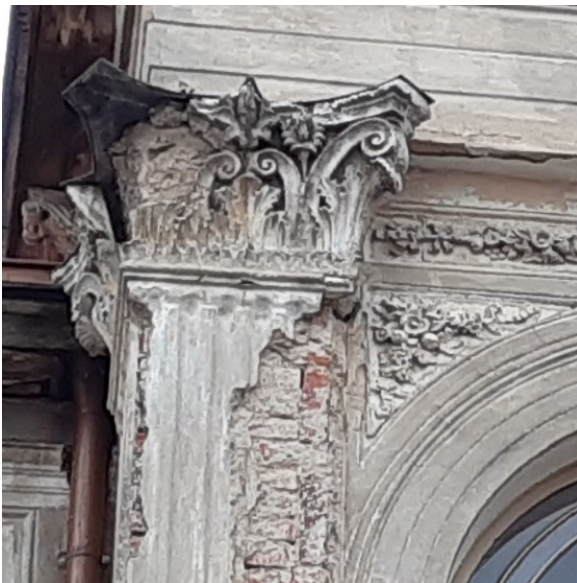
Większość ornamentów jest bardzo zniszczona: widoczne są liczne ubytki, a także niefachowe naprawy zniekształcające formę. Większość detali wykonano z gipsu, ale wtórnie były one uzupełniane gruboziarnistą szarą zaprawą (cementową) pomalowaną kilkakrotnie. Obecnie wszystkie detale zdobnicze są pomalowane na białło. Wtórne powłoki farb kruszą się i łuszczą.

fot 33. Zniszczenia kapitelu w ryzalicie na elewacji zachodniej.

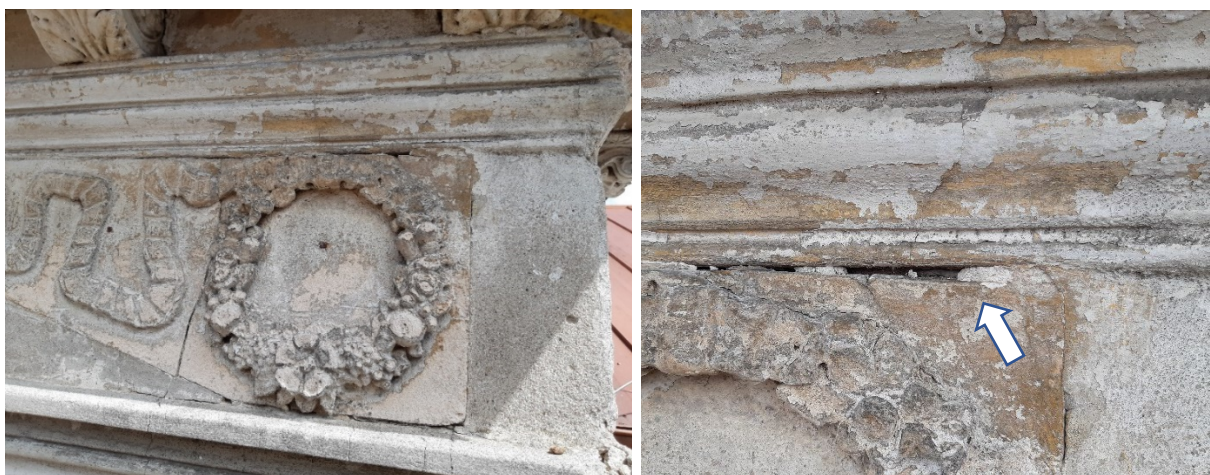
fot 34. Gzyms nad oknem w ryzalicie elewacji zachodniej – widoczne wykruszenia w miejscu wklejenia płyciny.

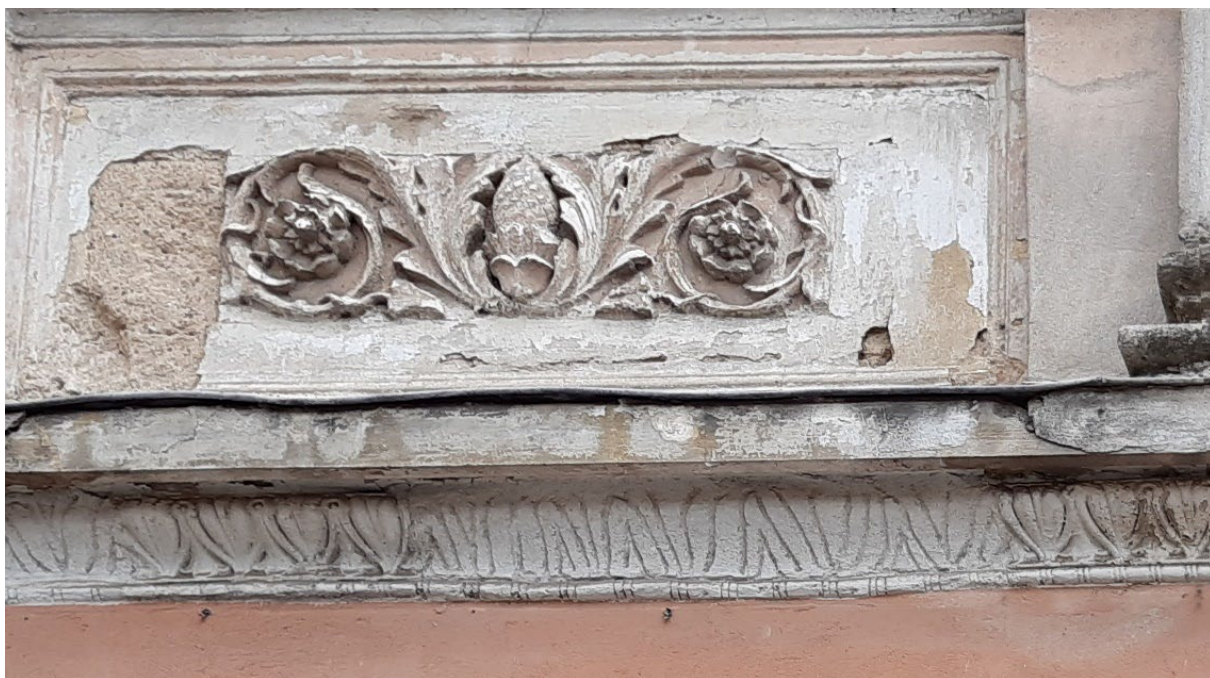
fot 35. Fragment elewacji zachodniej – zniszczenia płyciny podokiennej.

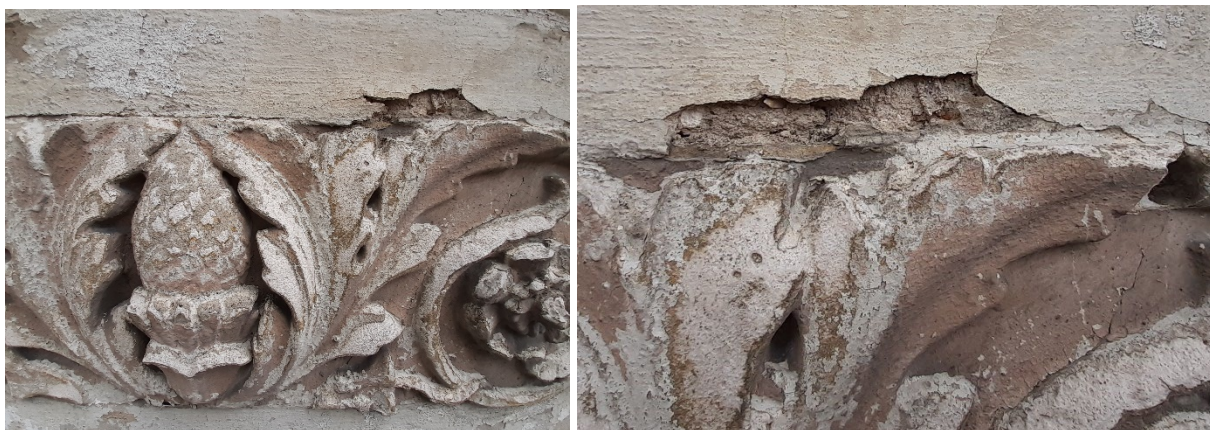
fot 36. Fragmenty płyciny z ornamentem z fryzu podokiennego – zniszczenia detali.

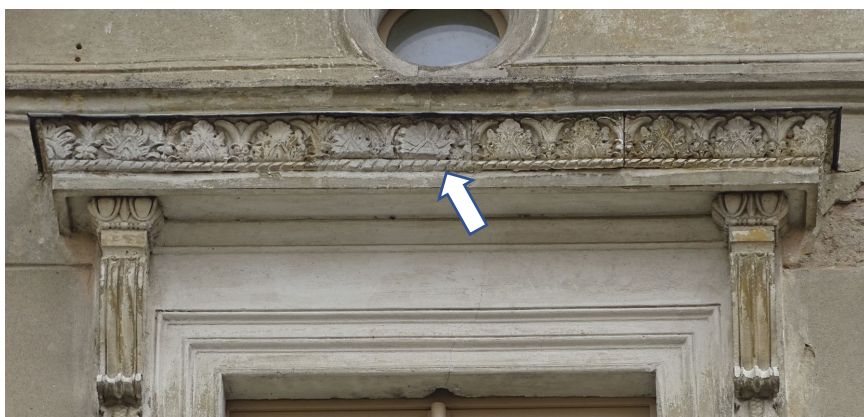
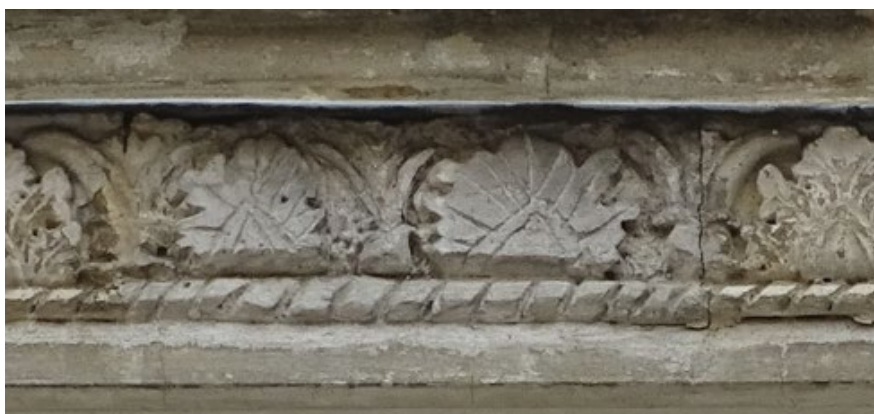
fot 37. Zniekształcone detale fryzu po niefachowym uzupełnieniu – elewacja zachodnia.

- b. wzmocnienie strukturalnie sztukaterii żywicami krzemoorganicznymi.
 - c. uzupełnienie drobnych ubytków zniszczonych detali należy wykonać zaprawami o odpowiednio dopasowanych właściwościach fizycznych i mechanicznych (nasiąkliwość, twardość): sztukaterie gipsowe należy uzupełniać odpowiednio dobranym gipsem, natomiast sztukaterie wykonane jako wyprawy wapienne należy uzupełniać zaprawami mineralnymi.

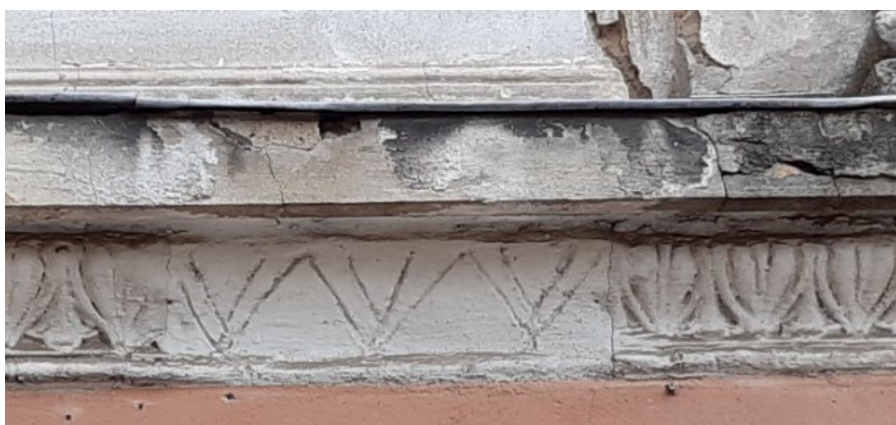
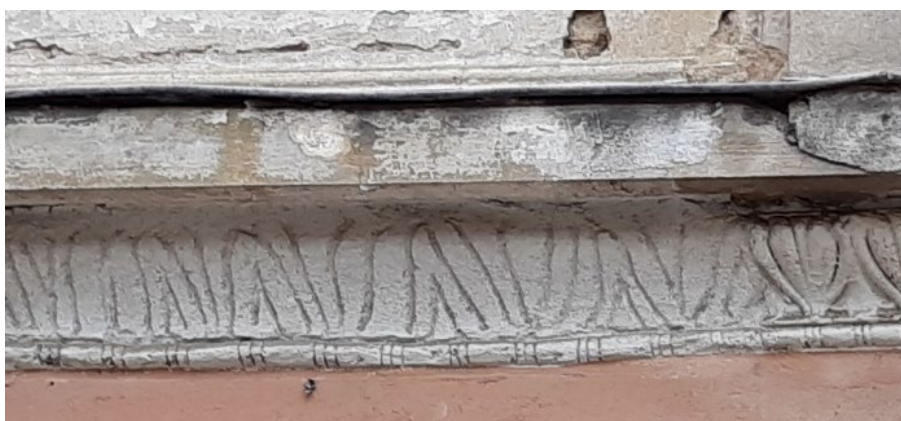
fot 38. Przykłady detali fryzu pod gzymsem międzykondygnacyjnym, po niefachowym uzupełnieniu – elewacja zachodnia

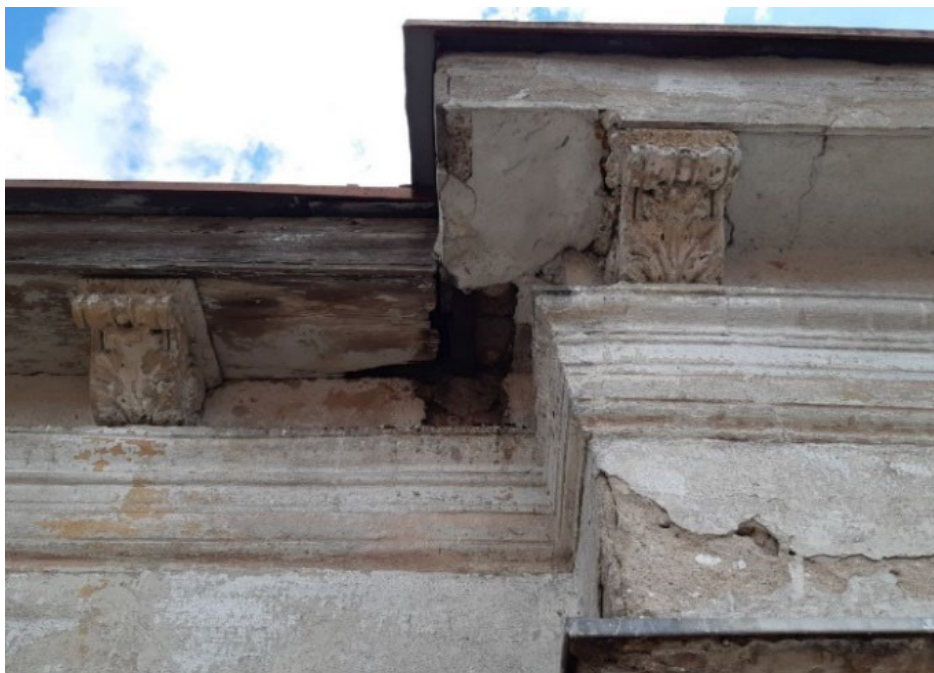
fot 39. Elewacja zachodnia, miejsce łączenia dwóch części budynku – widoczne uszkodzenia gzymsu i okapu dachu.

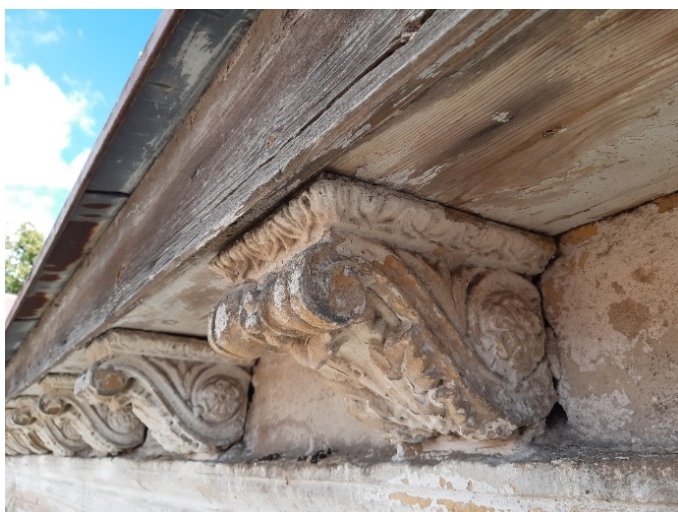
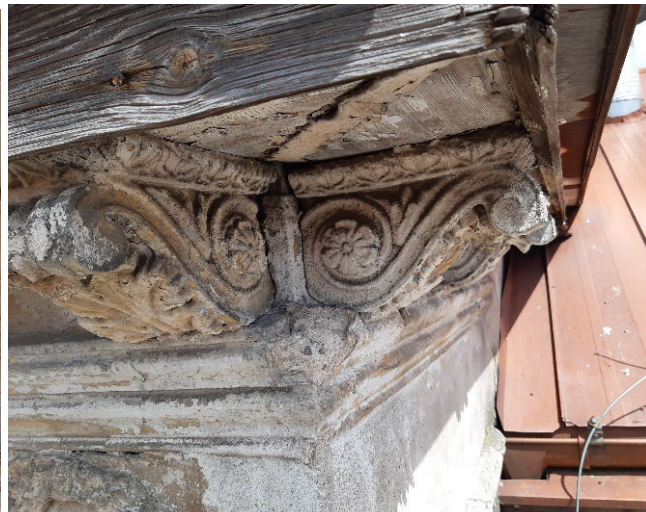
Okap dachu jest częściowo drewniany (starsza część budynku), a częściowo murowany (część po rozbudowie). Stan desek okapu jest zły. Powierzchnia jest niemal pozbawiona powłoki farby, która się wykruszyła a powierzchnia drewna jest zwiędła w wyniku oddziaływania czynników atmosferycznych.

fot 42. Stan okapu dachu nad ryzalitem na elewacji zachodniej.

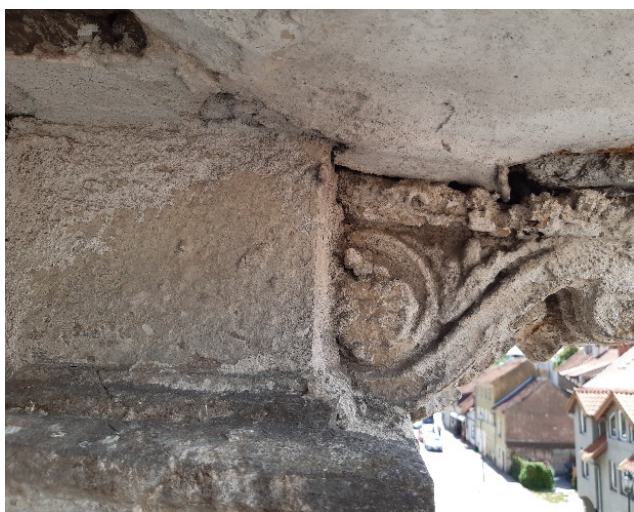
fot 43. Stan okapu dachu i kroksztyn od strony zachodniej.

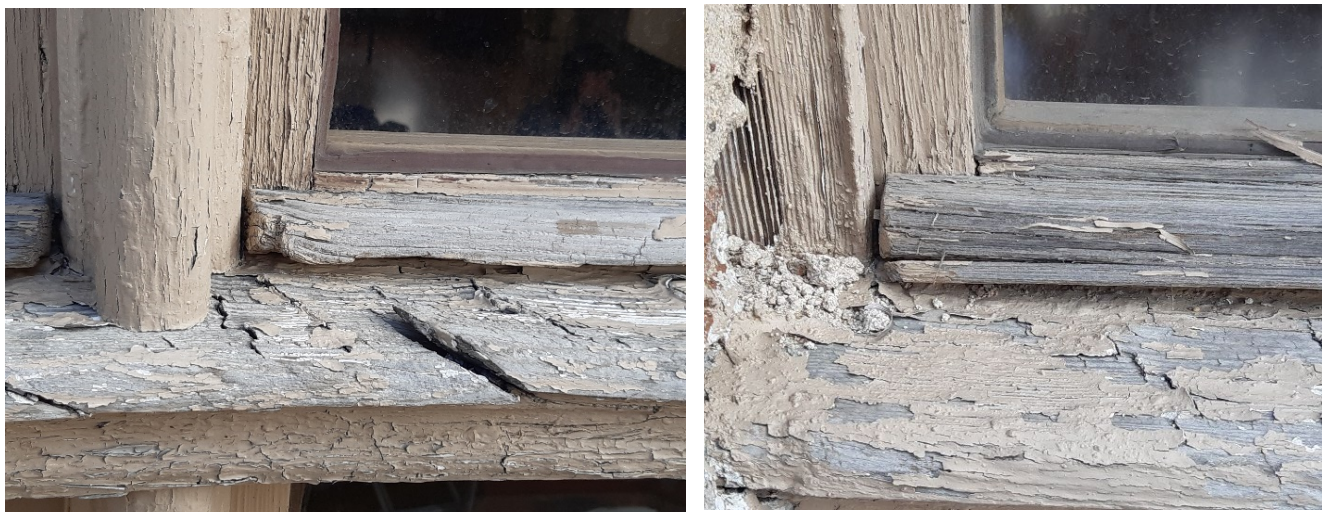
Na historycznej stolarce warstwy farb były nakładane wielokrotnie. Powierzchnia jest nierówna i widoczne są liczne spękania i odpajające się łuski – co świadczy o tym, że w trakcie odnawiania poprzednie zdegradowane warstwy usuwano, nawet do drewna. Drewniane podłoże w wielu miejscach wymaga napraw i flekowania fragmentów a często konieczna jest wymiana, gdyż drewno utraciło swoje właściwości konstrukcyjne.

fot 50. Ościeżnica i zewnętrzna rama okna w ryzalicy elewacji zachodniej – widoczne zniszczenia powłok farby sięgające do drewna, które jest zdegradowane i popękane.

- c. stolarskie reperacje ubytków drewna (flekowanie, kitowanie, wymiana fragmentów całkowicie zdegradowanych lub elementów konstrukcyjnych)
 - d. pomalowanie powierzchni na kolor brązowy (wg wzornika NCS: S 6020-Y40R lub wg wzornika Caparol: Brasil 15 L35 C19 H60), farbą akrylową przeznaczoną do drewna, o wysokiej odporności na działanie czynników atmosferycznych.

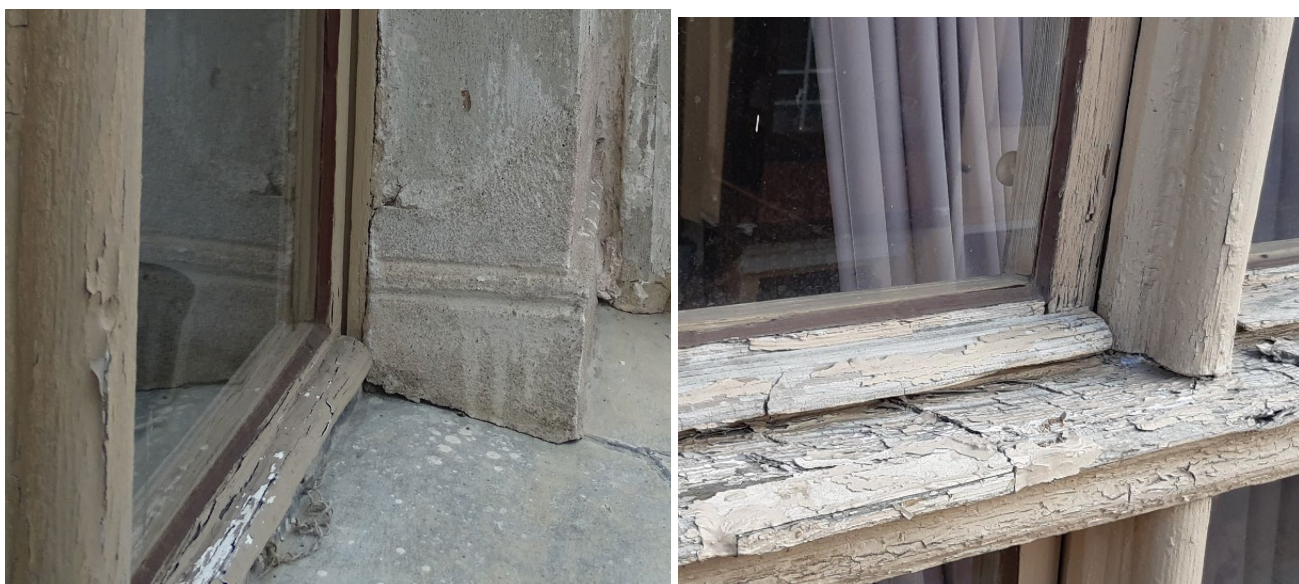
fot 51. Stan historycznej stolarki – fragmenty ościeżnicy i ramy okiennej od strony podwórza (elewacja wschodnia).
