Załącznik 6. Dokumentacja fotograficzna z inspekcji potencjalnych miejsc gniazdowania.

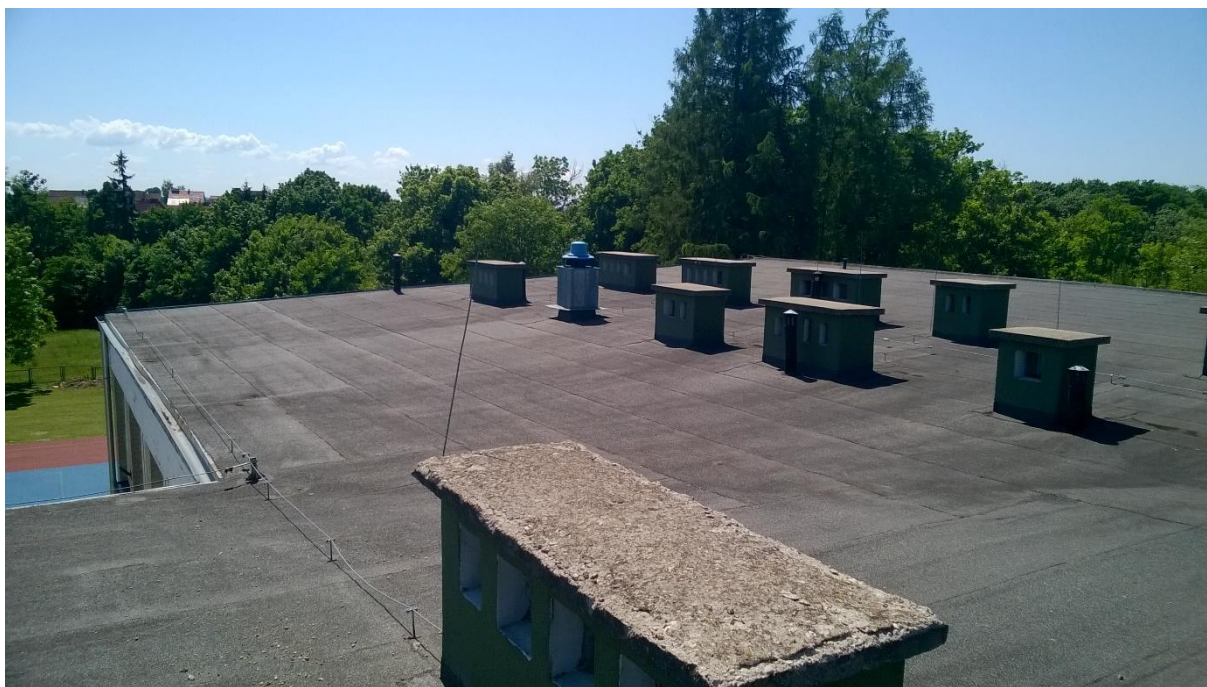
Fot. 1. Dach szkoły podstawowej nr 3 w Reszlu – skrzydło zachodnie, widok na południe.

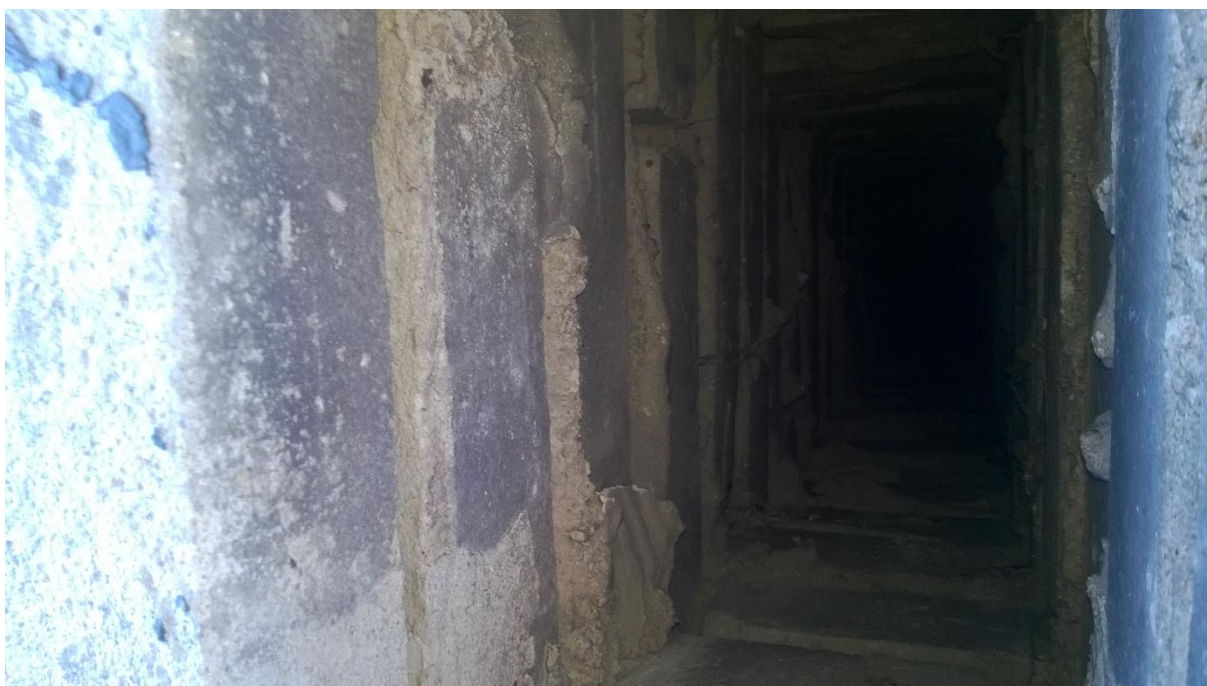
Fot. 2 Inspekcja przewodów wentylacyjnych

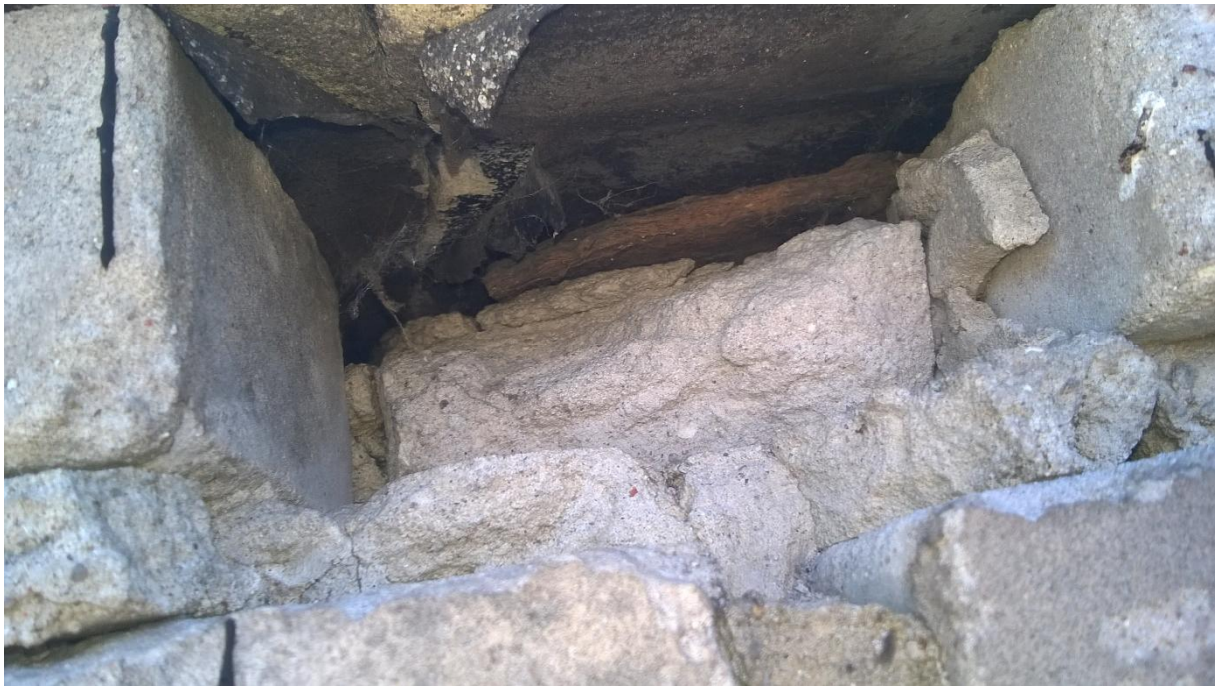
Fot. 3. Inspekcja ubytków w murach

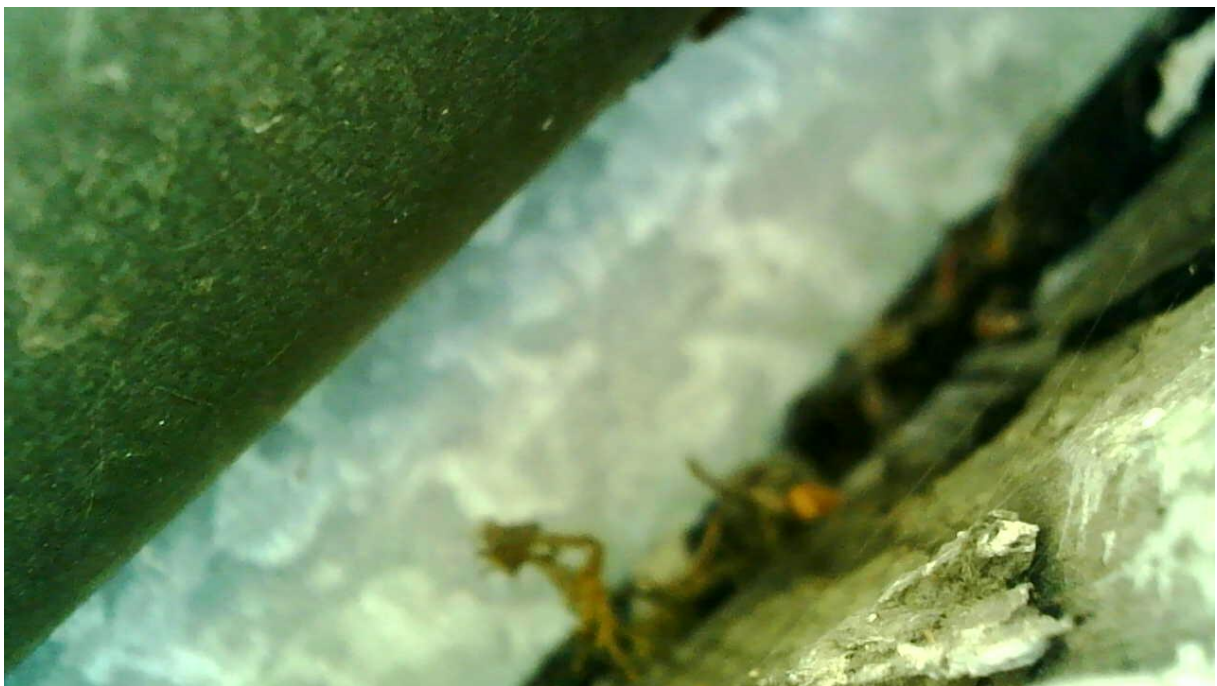
Fot 4. Inspekcja miejsc pod rynnami, słabo widocznych z poziomu terenu

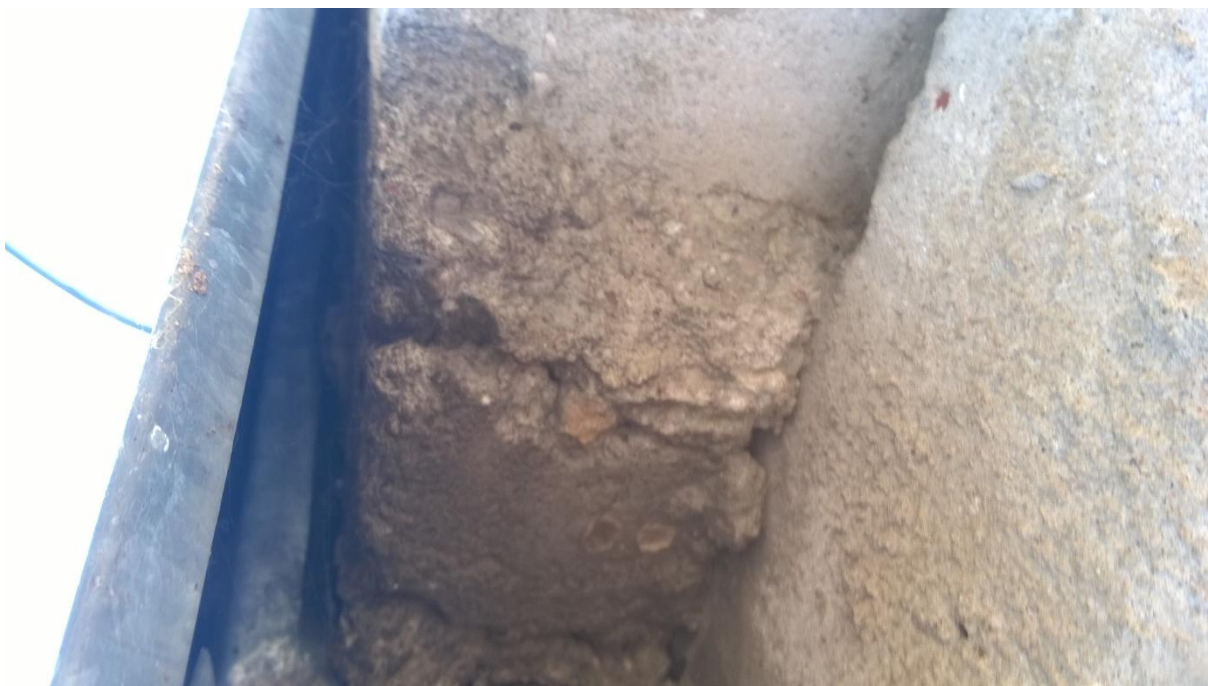
Fot. 5. Inspekcja wnek pod okapnikami dachowymi.

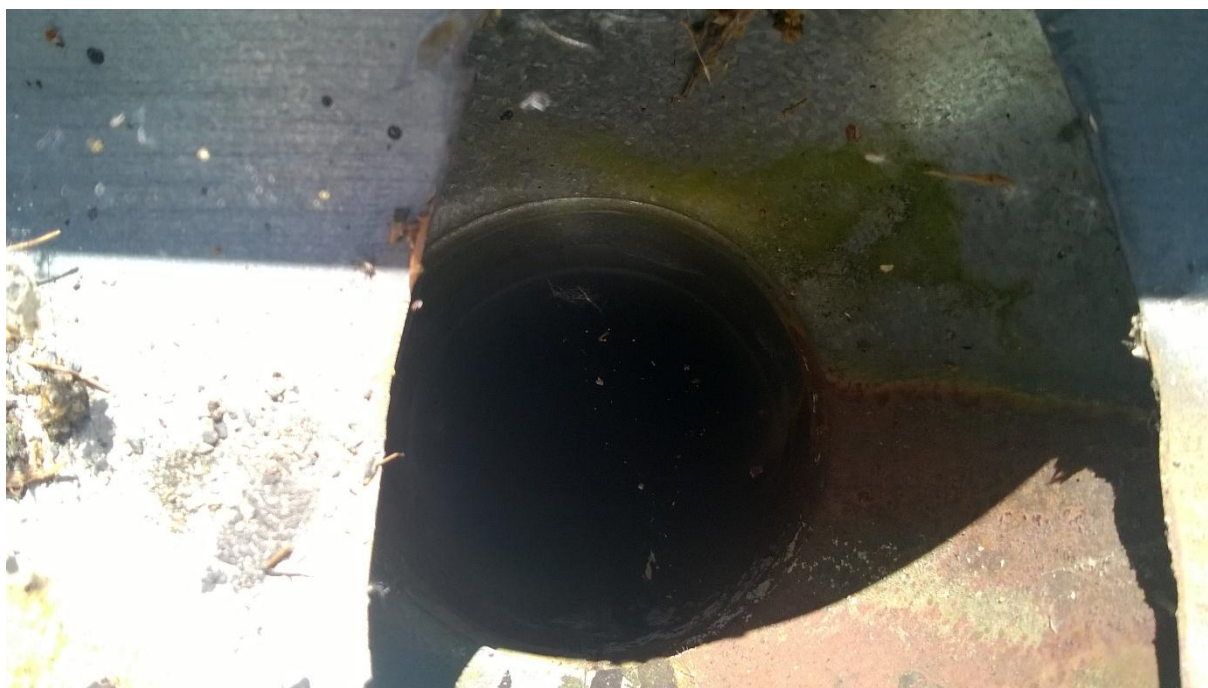
Fot. 6. Inspekcja rynien.
