## PROJEKT BUDOWLANY

| <b>PROJEKT REMONTU STOLARKI OKIENNEJ,<br/>DRZWIOWEJ I ELEWACJI , BUDYNKU MOK W RESZLU</b><br><i>(kategoria obiektu IX)</i> | | <b>5</b> |

## **Do projektu remontu stolarki okiennej, drzwiowej i elewacji budynku przy ul. A. Mickiewicza 4, siedzibie MOK w Reszlu – Etap III na działce nr 238/1 obręb 2 miasta Reszel, gm. Reszel**

**INWESTOR: GMINA RESZEL**  
**ul. Rynek 24, 11-440 Reszel**

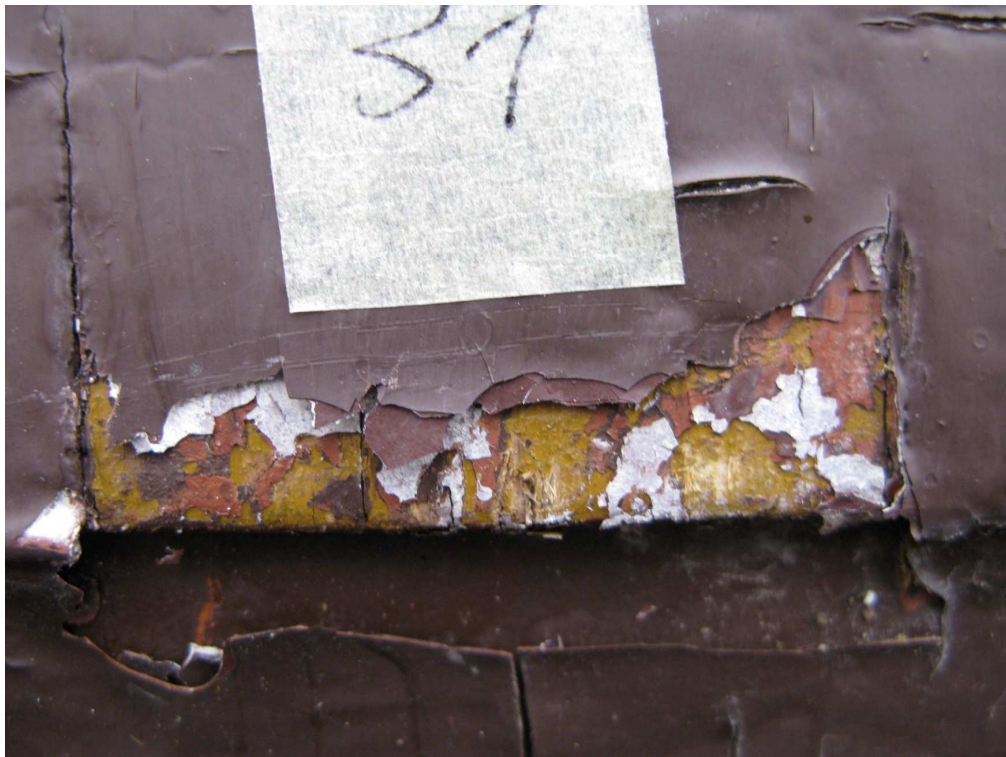
16. Płycina drzwi głównych od strony zewnętrznej. Widoczne nawarstwienia zachowane fragmentaryczne. Brak ciągłości warstw. Widoczne wtórne wymalowania po ubytkach.

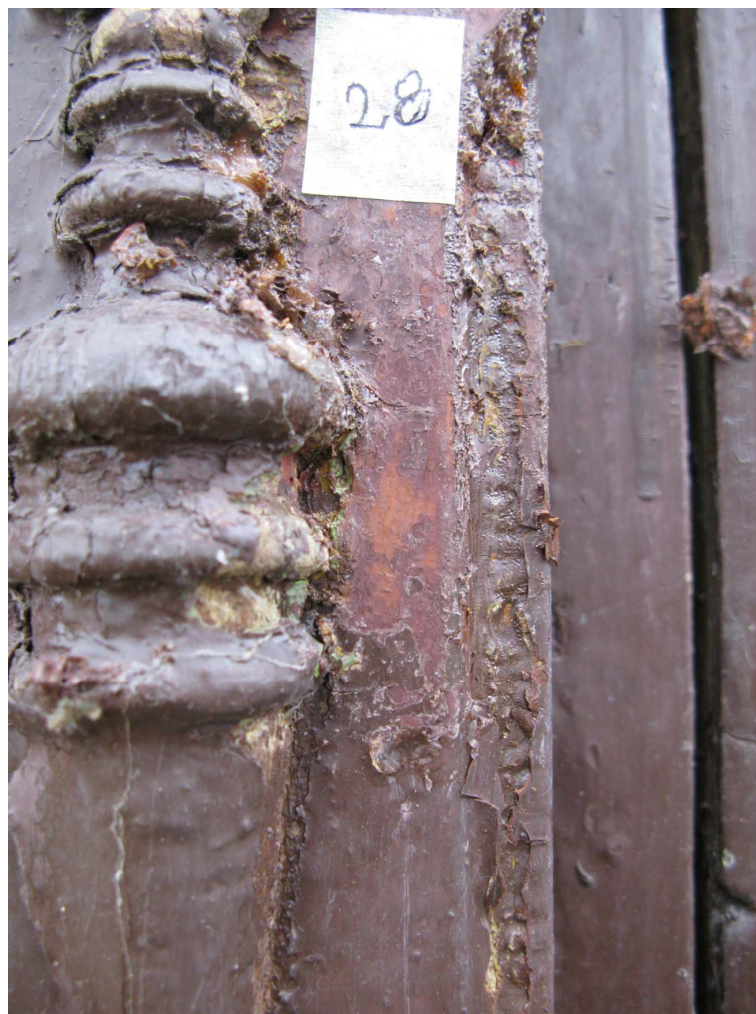
17. Zdobienie na ościeżnicy drzwi głównych od strony zewnętrznej. Widoczne nawarstwienia zachowane fragmentaryczne. Brak ciągłości warstw. Widoczne wtórne wymalowania po ubytkach.

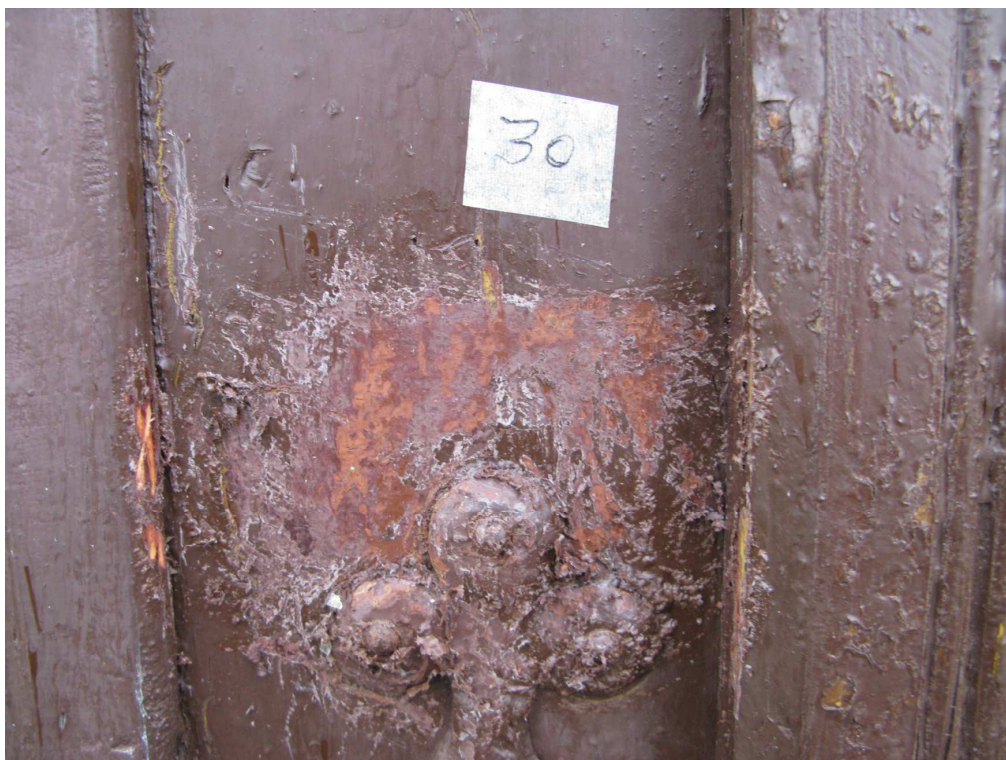
18. Fragment ramiaka drzwi głównych od strony zewnętrznej. Nieomal zupełnie usunięte nawarstwienia. Na listwie przymykowej widoczne wysepki zachowanych fragmentaryczne wcześniejszych wymalowań. Widoczne wtórne wymalowania po ubytkach. Stan zachowania uniemożliwił wykonanie stratygrafii.

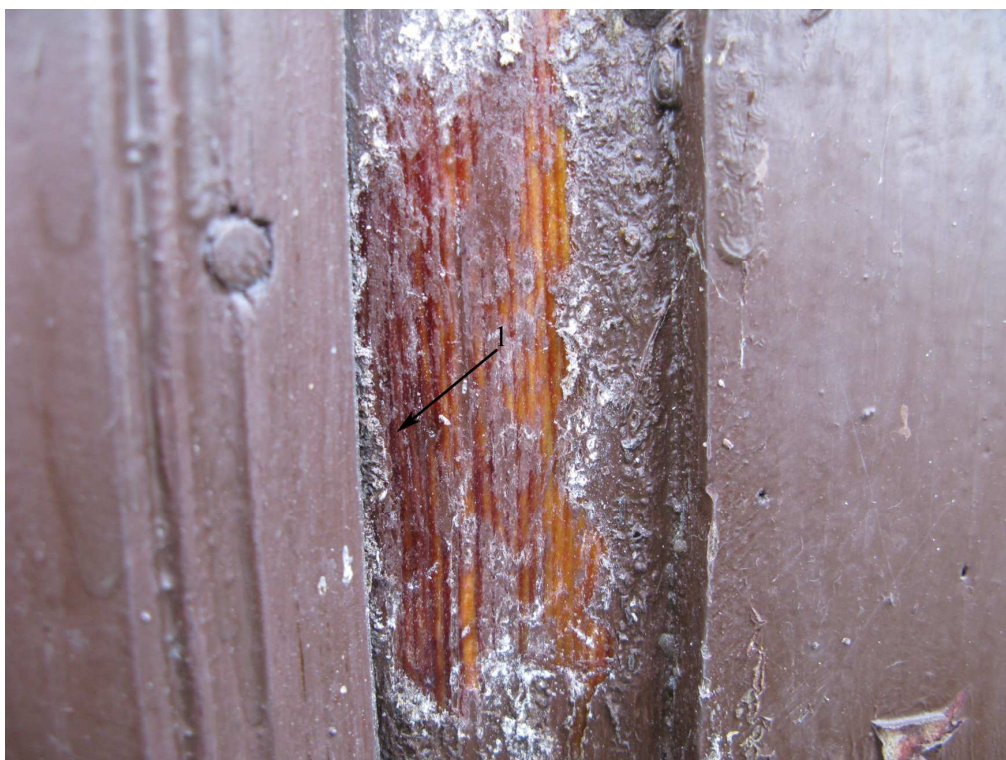
19. Fragment ramiaka drzwi głównych od strony zewnętrznej (p.29). Nieomal zupełnie usunięte nawarstwienia. Widoczny: 1 – relikw pierwotnej warstwy.

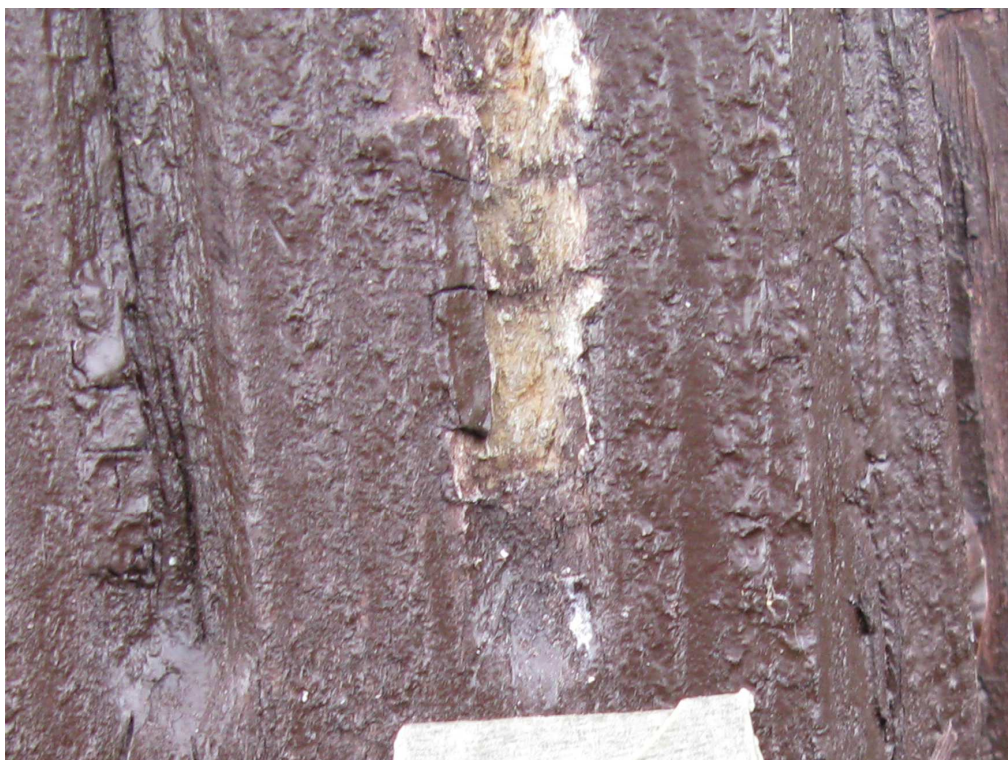
20. Fragment listwy przytykowej okna w elewacji frontowej (p.33). Nieomal zupełnie usunięte nawarstwienia. Na listwie przymykowej widoczne wysepki zachowanych fragmentaryczne wcześniejszych wymalowań. Widoczne wtórne wymalowania po ubytkach. Stan zachowania uniemożliwił wykonanie stratygrafii.

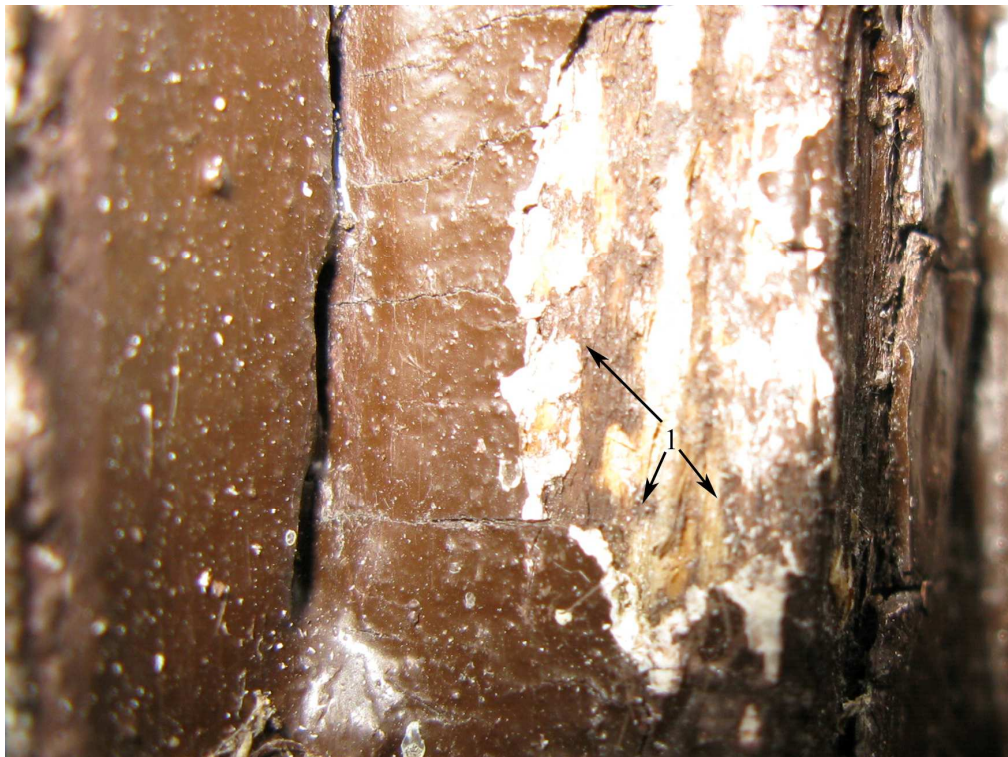
21. Fragment ramiaka okna od strony zewnętrznej (p.34). Nieomal zupełnie usunięte nawarstwienia. Widoczny: 1 – relikty pierwotnej warstwy.

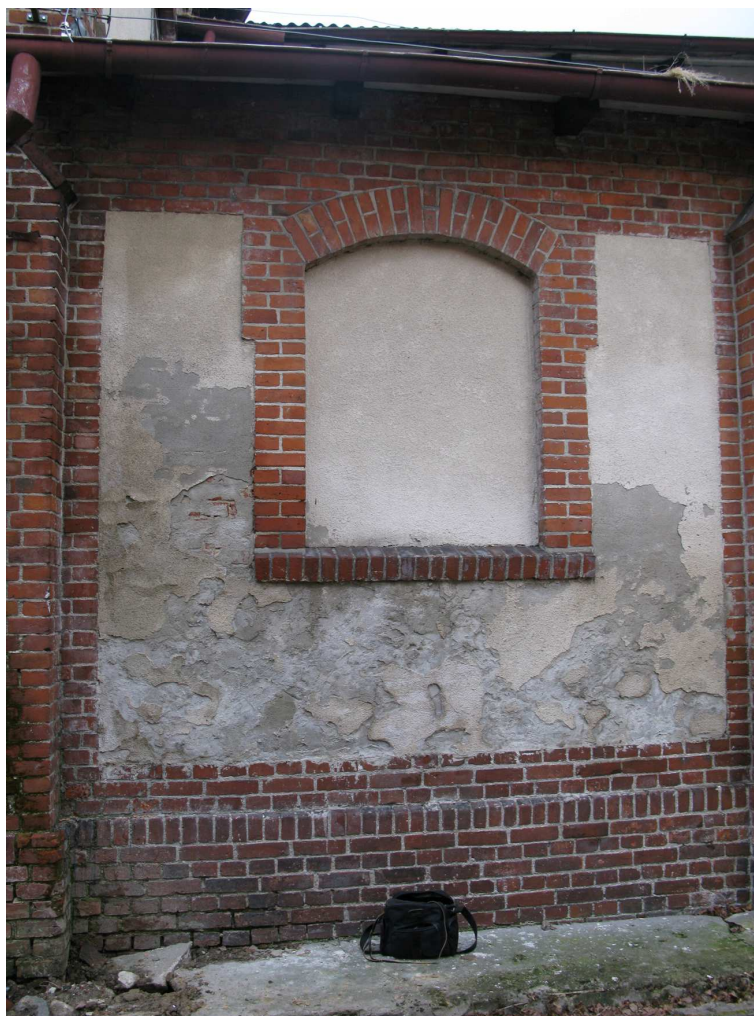
28. Elewacja boczna (południowo-wschodnia) widoczne wadliwie wykonane naprawy zaprawami cementowymi.
