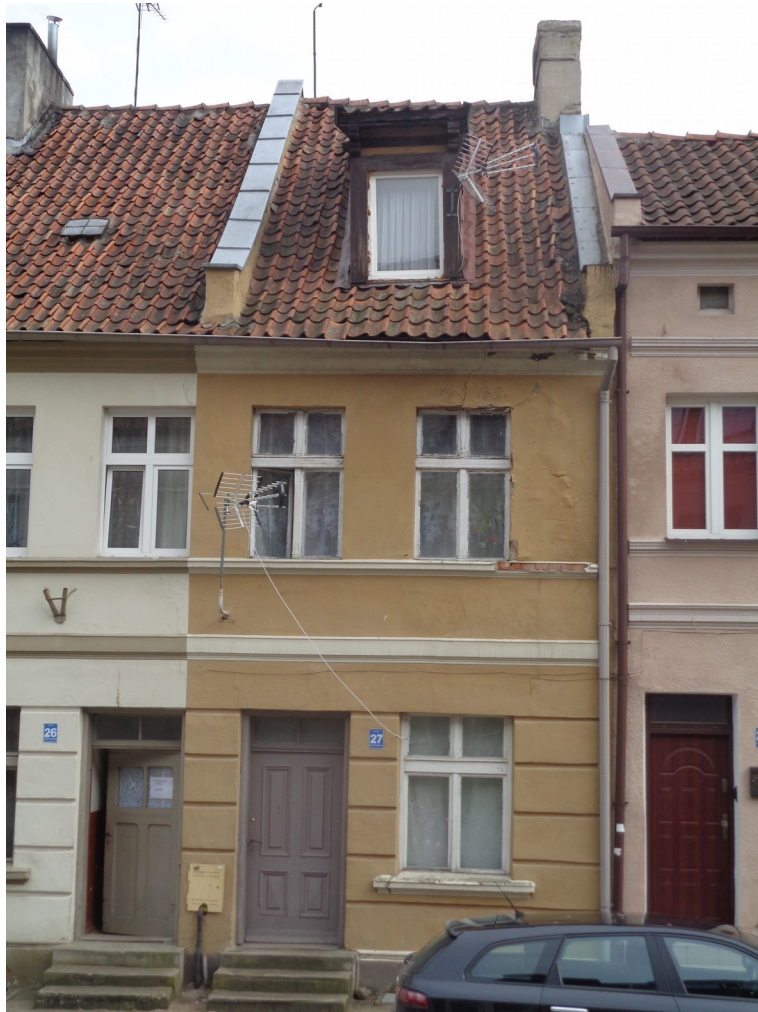
Ilustr. 1. Elewacja główna zachodnia.
Na zdjęciu widoczna deformacja dachu i wychylenie lukarny z pionu.

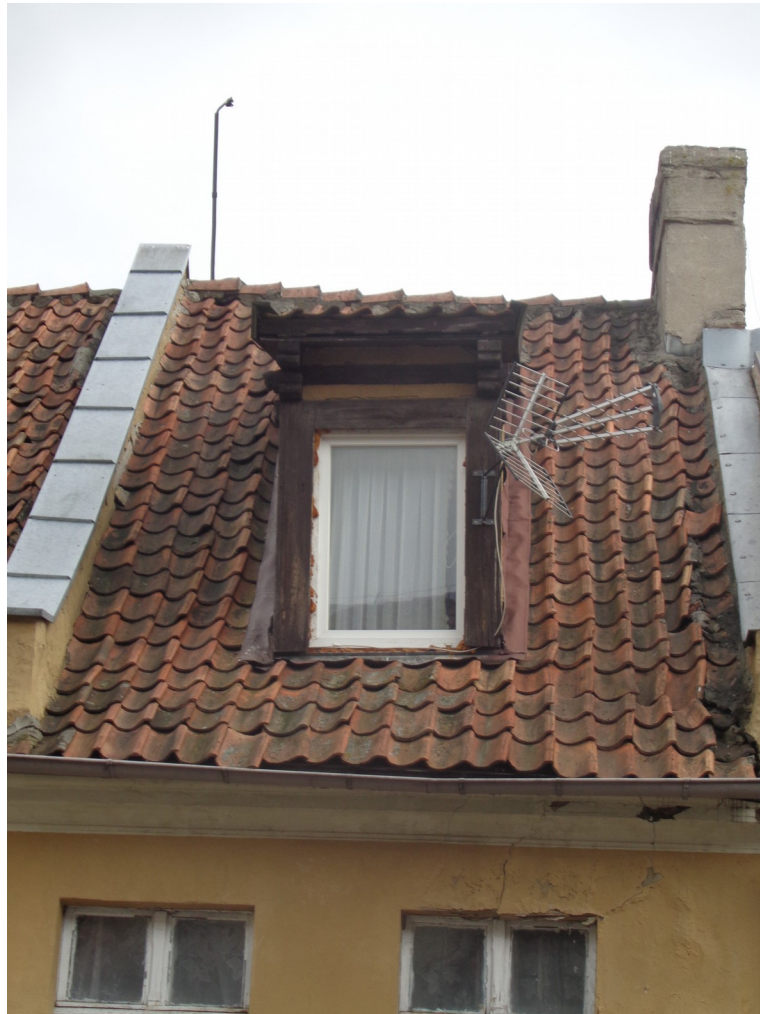
Ilustr. 2. Elewacja główna zachodnia.

Na zdjęciu widoczna deformacja dachu, zły stan porozsuwanych dachówek, brak obróbek blacharskich i przy ścianach bocznych i kominie, uszkodzenia gzymsu zalewanego wodą z dachu.
