<b>PROJEKT REMONTU STOLARKI OKIENNEJ, DRZWIOWEJ I ELEWACJI , BUDYNKU MOK W RESZLU</b>  <b>(kategoria obiektu IX)</b>		<b>5</b>
<b>IMIĘ I NAZWISKO ORAZ ADRES INWESTORA:</b>  <b>GMINA RESZEL</b> <b>UL. RYNEK 24</b> <b>11-440 RESZEL</b>	<b>ADRES INWESTYCJI:</b>  <b>działka nr 238/1 , ul. A. Mickiewicza 4</b> <b>11-440 Reszel , obręb 2 miasta Reszel</b> <b>gm. Reszel, jedn. ewidencyjna Reszel</b>

# OPIS TECHNICZNY

Do projektu remontu stolarki okiennej, drzwiowej i elewacji budynku przy  
ul. A. Mickiewicza 4, siedzibie MOK w Reszlu – Etap III  
na działce nr 238/1 obręb 2 miasta Reszel, gm. Reszel

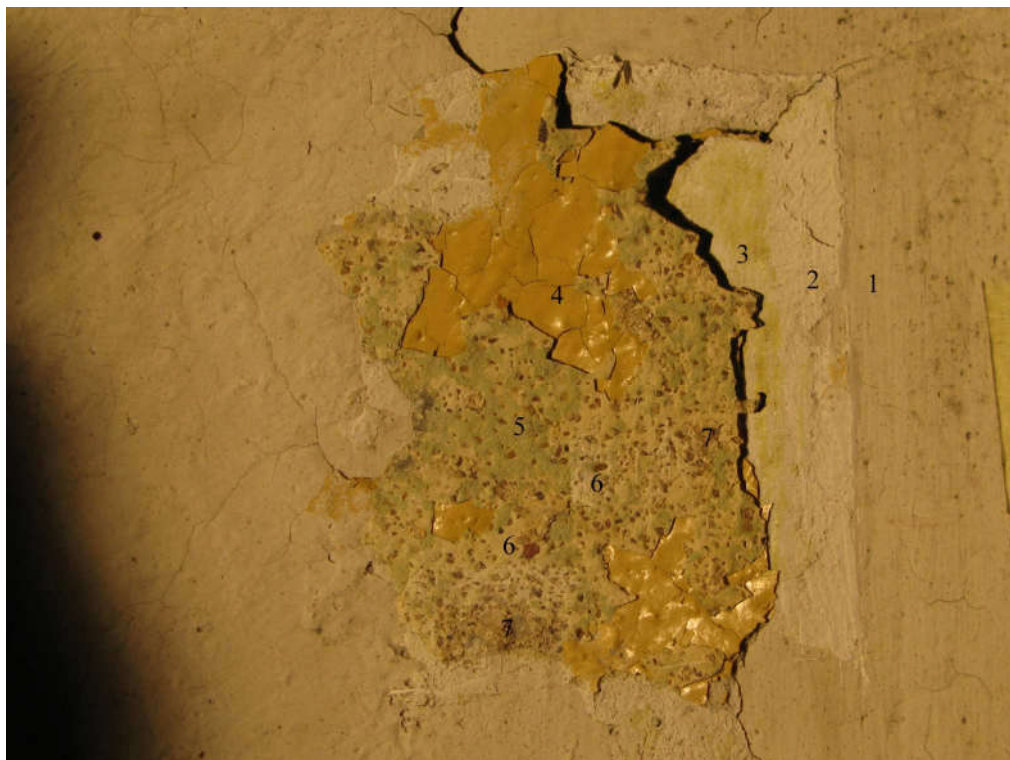
1. Odkrywka na ścianie sali widowiskowej (p. nr 2). Widoczne: 1. warstwa malarska biała, 2. warstwa malarska biała, 3. warstwa malarska kanarkowa (ol.), 4. warstwa malarska ugrowa (ol.), 5. warstwa malarska seledynowa, 6. warstwa malarska kremowa (oryginalna). 7. tynk.

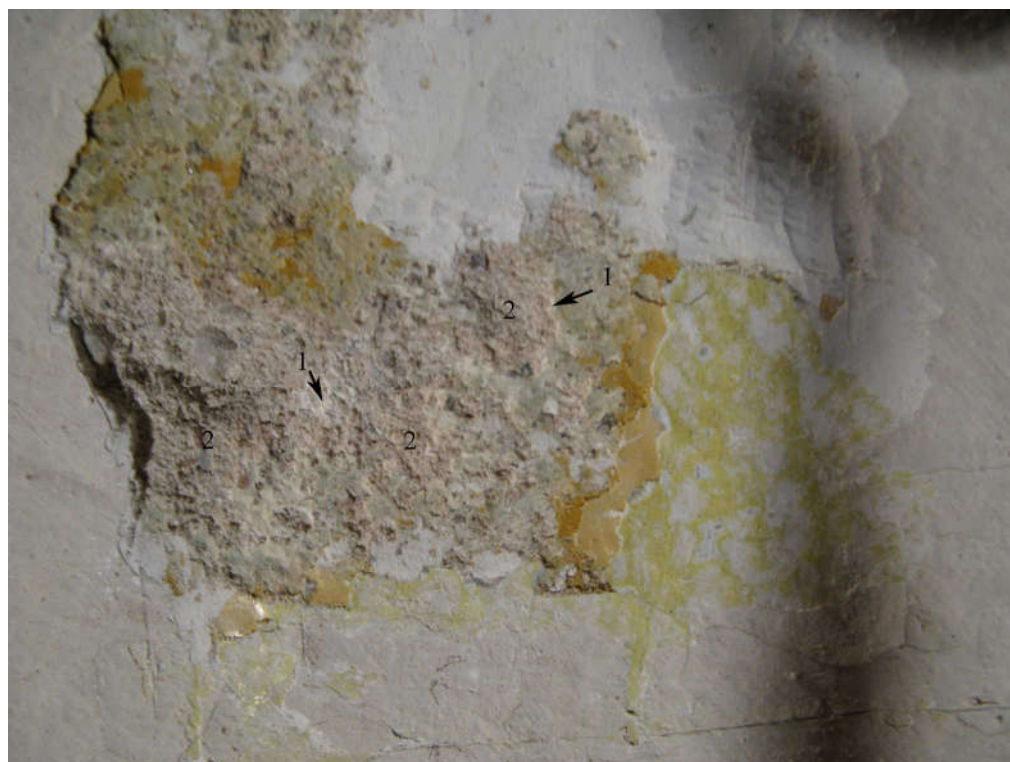
2. Odkrywka na ścianie sali widowiskowej na wysokości empy (p. nr 11). Widoczne: 1. warstwa malarska kremowa (oryginalna). 2. tynk.

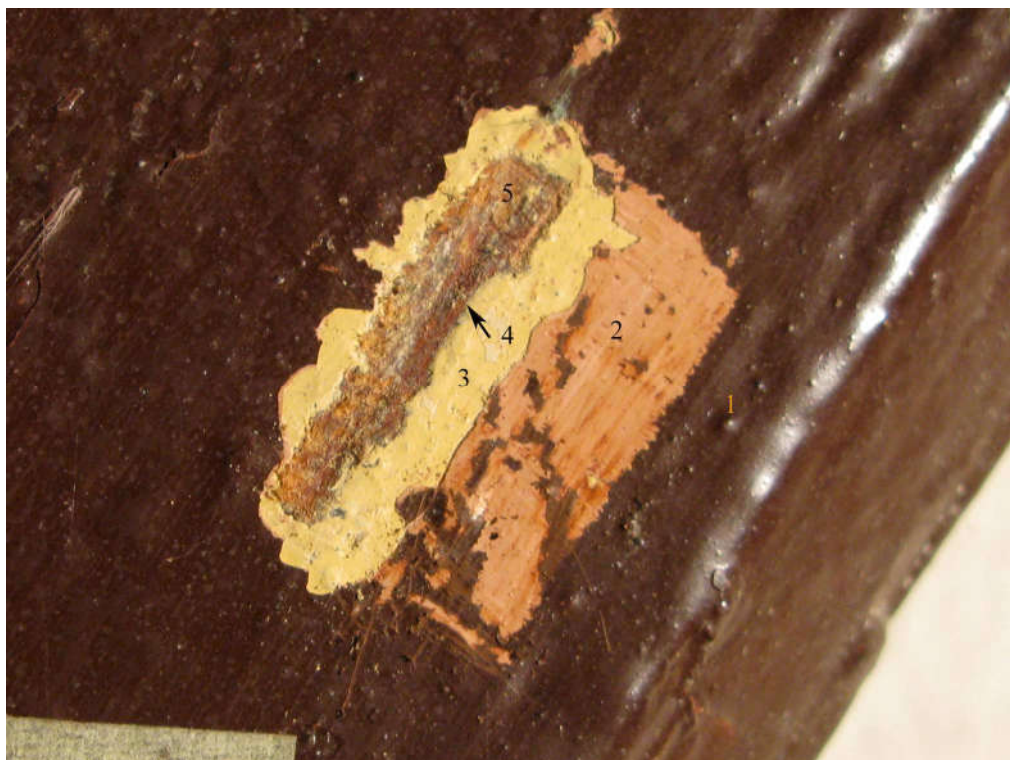
3. Odkrywka na zastrzale więźby w sali widowiskowej (p.1). Widoczne: 1. warstwa malarska ciemnobrązowa (ol.), 2. warstwa malarska różowobeżowa (ol.), 3. warstwa malarska jasnożółta (ol.), 4. warstwa malarska siena palona (w. oryginalna), 5. drewno.

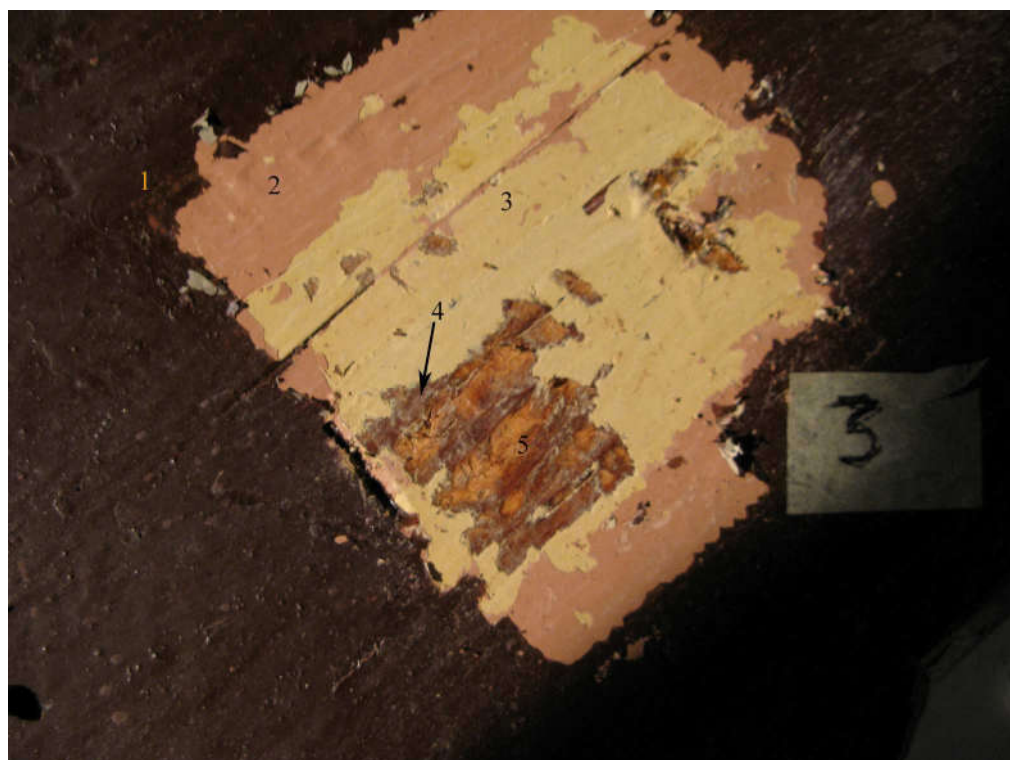
4. Odkrywka na zastrzale więźby w sali widowiskowej (p.3). Stratygrafia nawarstwień jw.

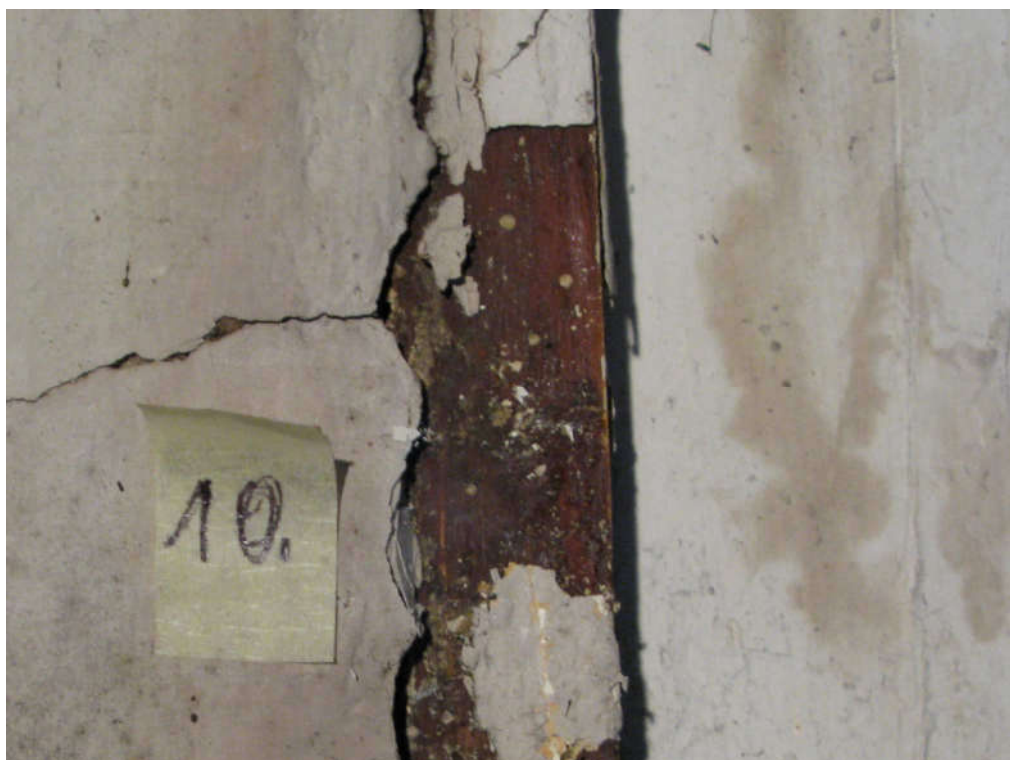
5. Rama stolcowa (słupek) p. 10.– w odkrywce widoczna oryginal warstwa malarska.

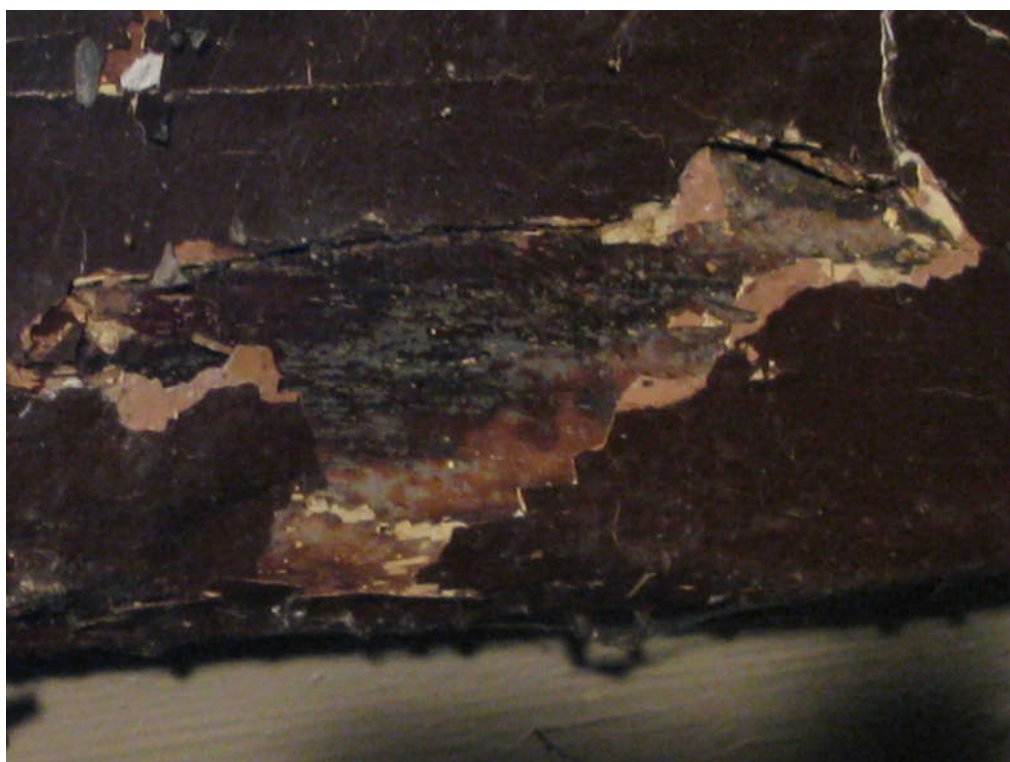
6. Rama stolcowa (belka) p. 9. – w odkrywce widoczna oryginal warstwa malarska.

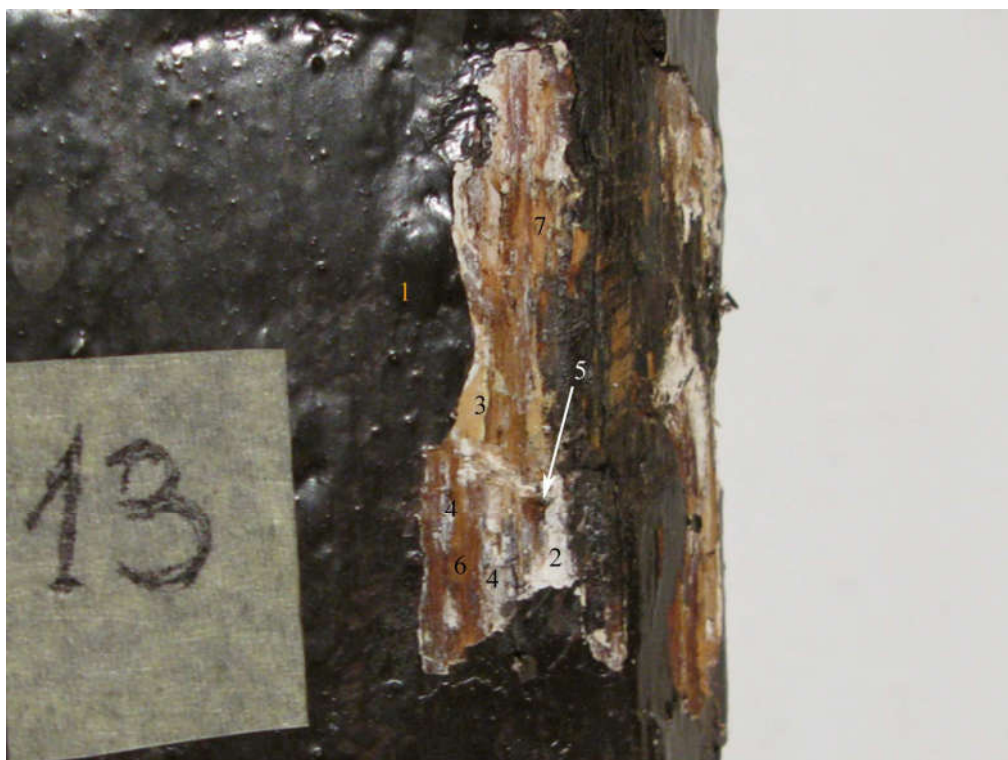
7. Słup wspierający konstrukcję w sali widowiskowej (p.13). Widoczne uwarstwienie: 1. warstwa malarska ciemnobrązowa (ol.), 2. szpachla biała, 3. warstwa malarska beżowa (ol.), 4. warstwa malarska szara, 5. warstwa malarska umbra palona, 6. warstwa malarska siena palona (w. oryginalna), 7. drewno.

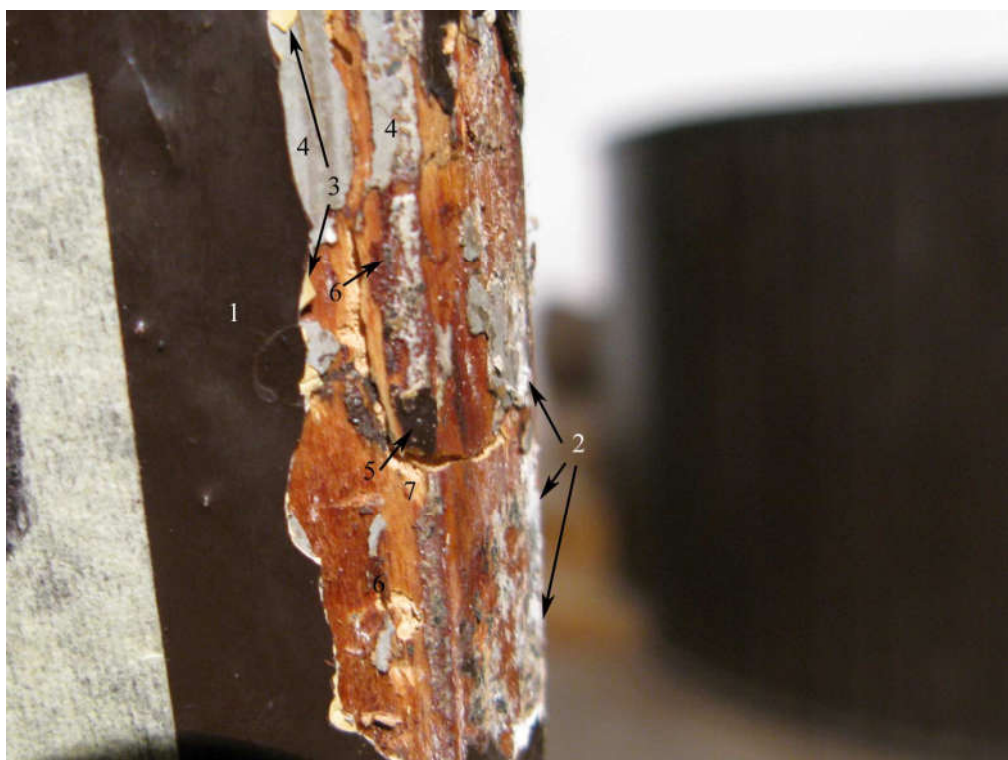
8. Słup wspierający konstrukcję w sali widowiskowej (p.14). Widoczne uwarstwienie jw.

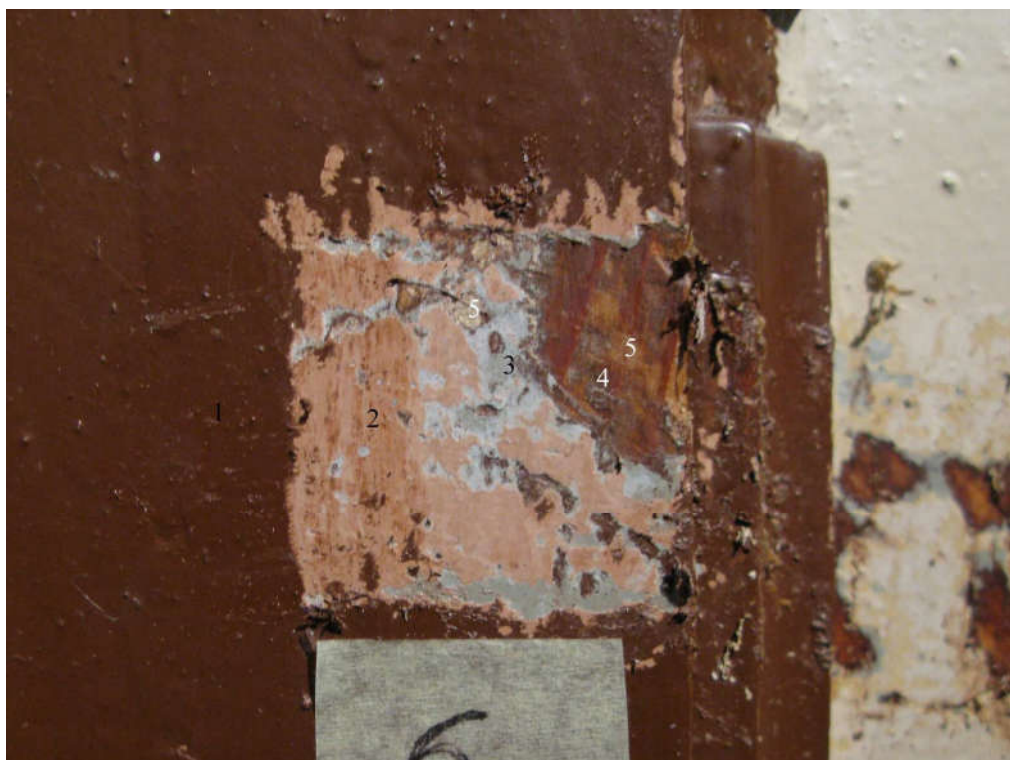
9. Ramiak empory od strony wewnętrznej (p.6). Widoczne uwarstwienie: 1. warstwa malarska ciemnobrązowa (ol.), 2. warstwa malarska różowobeżowa (ol.), 3. warstwa malarska seledynowa, 4. warstwa malarska siena palona (w. oryginalna), 5. drewno.

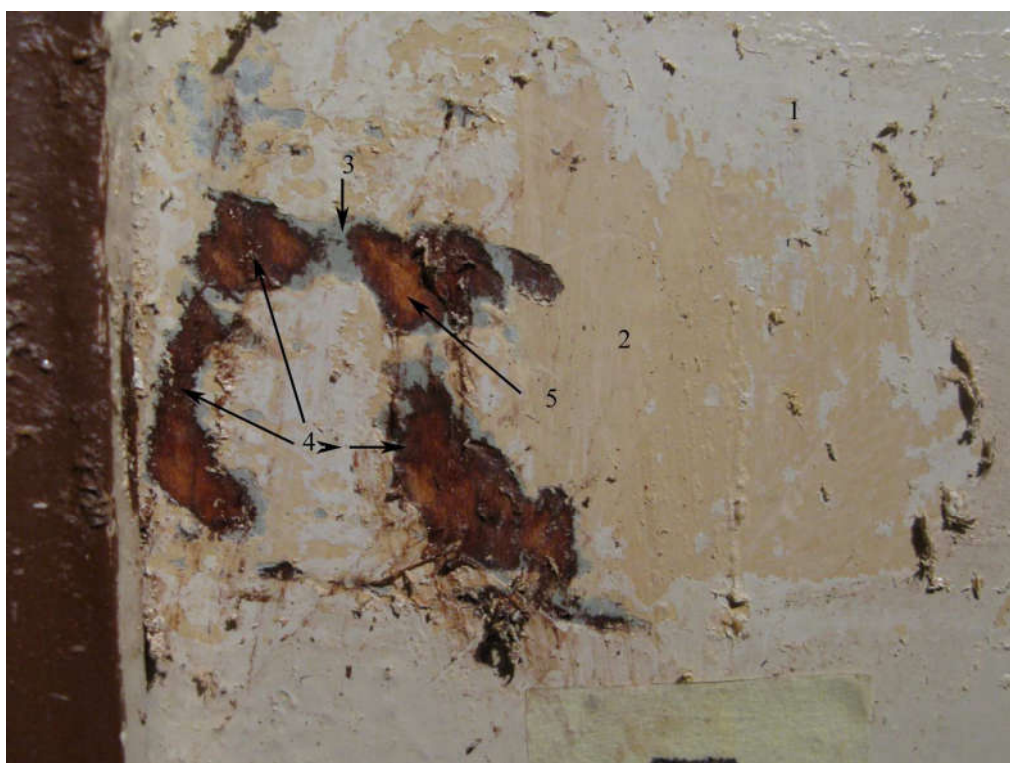
10. Płycina empory od strony wewnętrznej (p.7). Widoczne uwarstwienie: 1. warstwa malarska beżowa (ol.), 2. warstwa malarska ugrowa (ol.), 3. warstwa malarska szara, 4. warstwa malarska siena palona (w. oryginalna), 5. drewno.

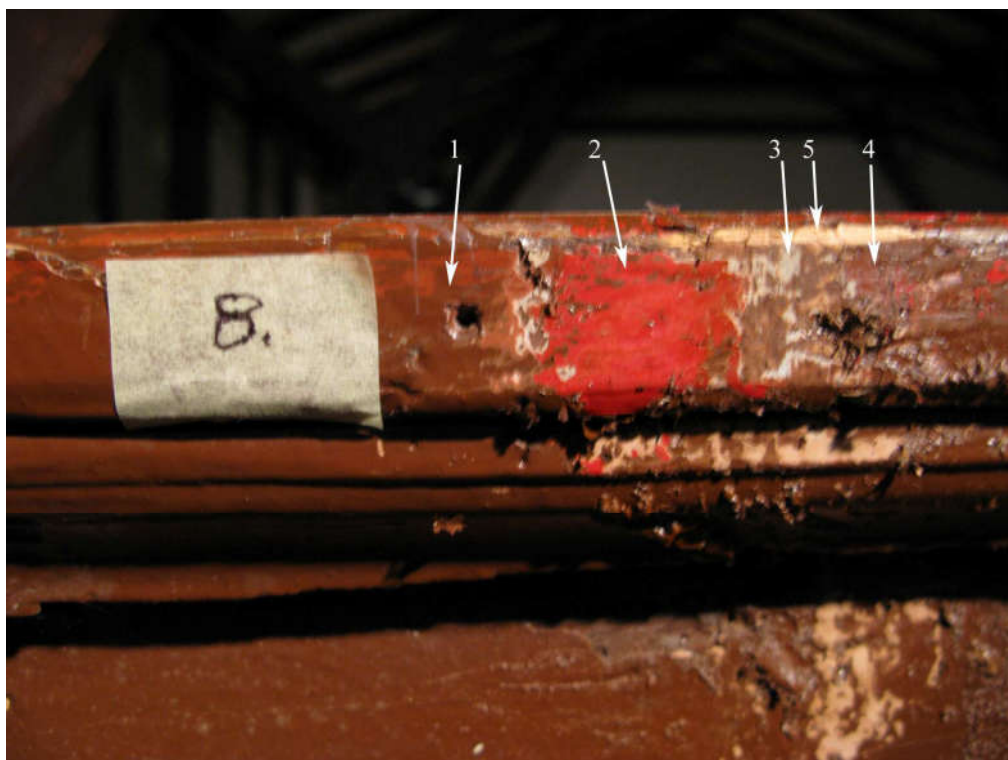
11. Parapet balustrady empory (p.8) . Widoczne uwarstwienia: 1. warstwa malarska brązowa (ol.), 2. warstwa malarska czerwona (ol.), 3. warstwa malarska seledynowa, 4. warstwa malarska siena palona (w. oryginalna), 5. drewno.

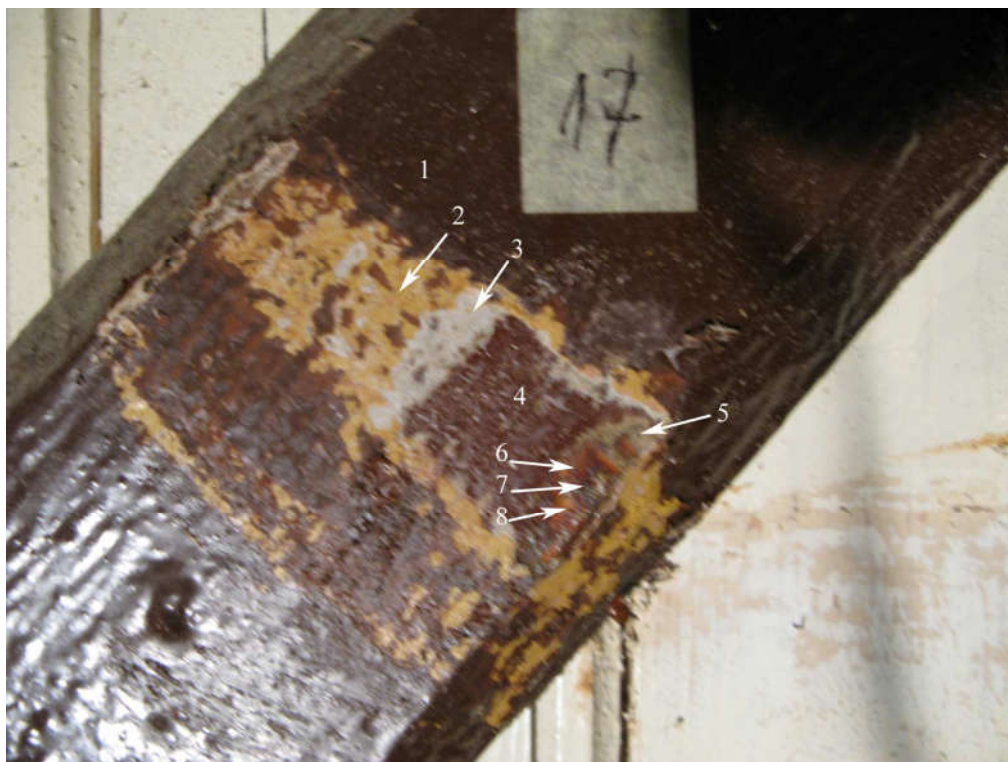
12. Krzyżak balustrady empory od strony zewnętrznej (p.17). Widoczne uwarstwienie: 1. warstwa malarska ciemnobrązowa, 2. warstwa malarska ugrowa, 3. warstwa malarska szarobiała, 4. warstwa malarska brązowa, 5. warstwa malarska szarozielona, 6. warstwa malarska siena naturalna, 7. warstwa malarska siena palona (oryginalna), 8. drewno.

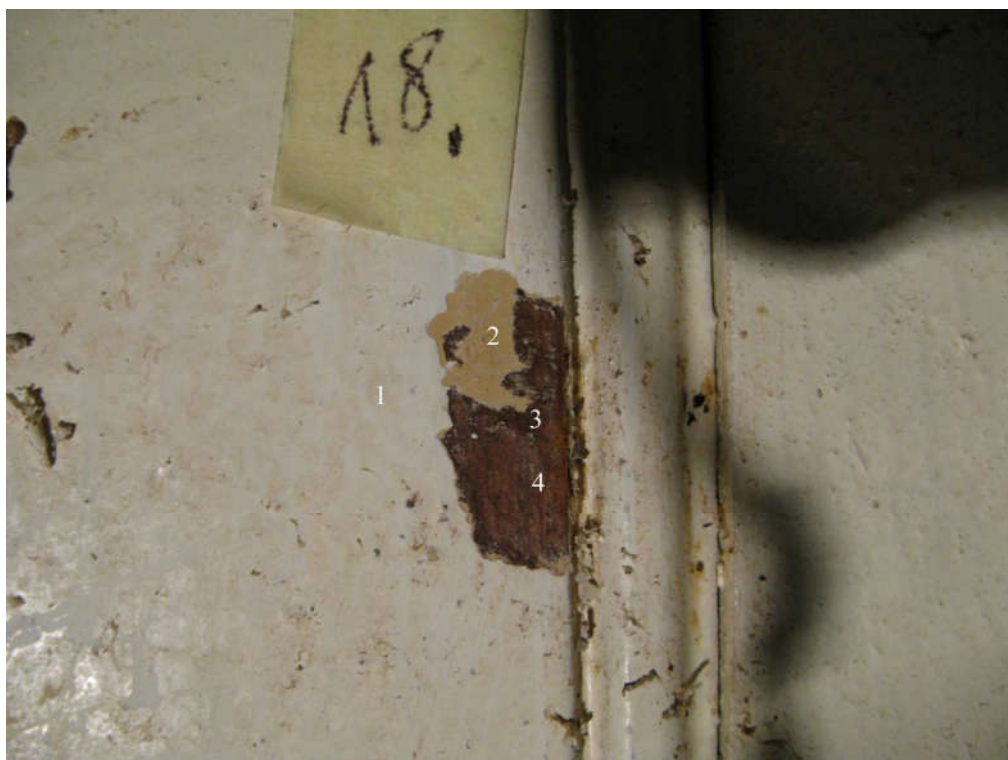
13. Płytyca (deskowanie) balustrady empery od strony zewnętrznej (p.18). Widoczne uwarstwienie: 1. warstwa malarska beżowobiała, 2. warstwa malarska różowobeżowa, 3. warstwa malarska siena naturalna, 4. warstwa malarska siena palona (oryginalna).

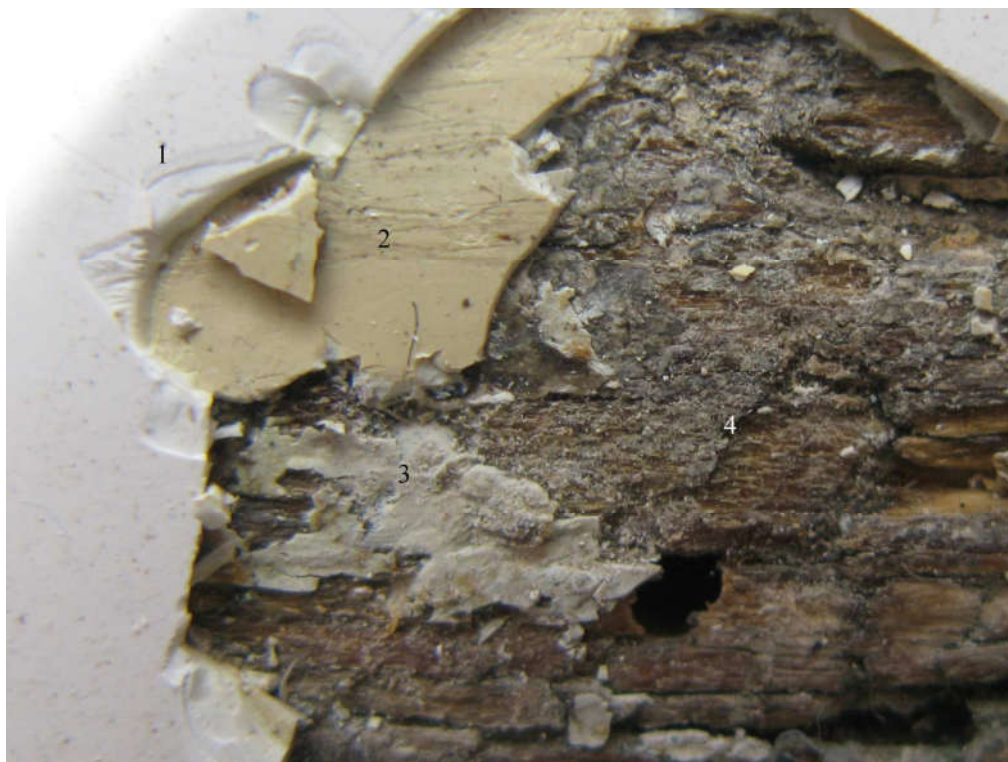
14. Parapet okna od wewnątrz (od strony elewacji południowo-wschodniej – p. 20). Widoczne uwarstwienia: 1. warstwa malarska biała, 2. warstwa malarska biała beżowawa, 3. warstwa malarska biała (oryginalna), 4. drewno.

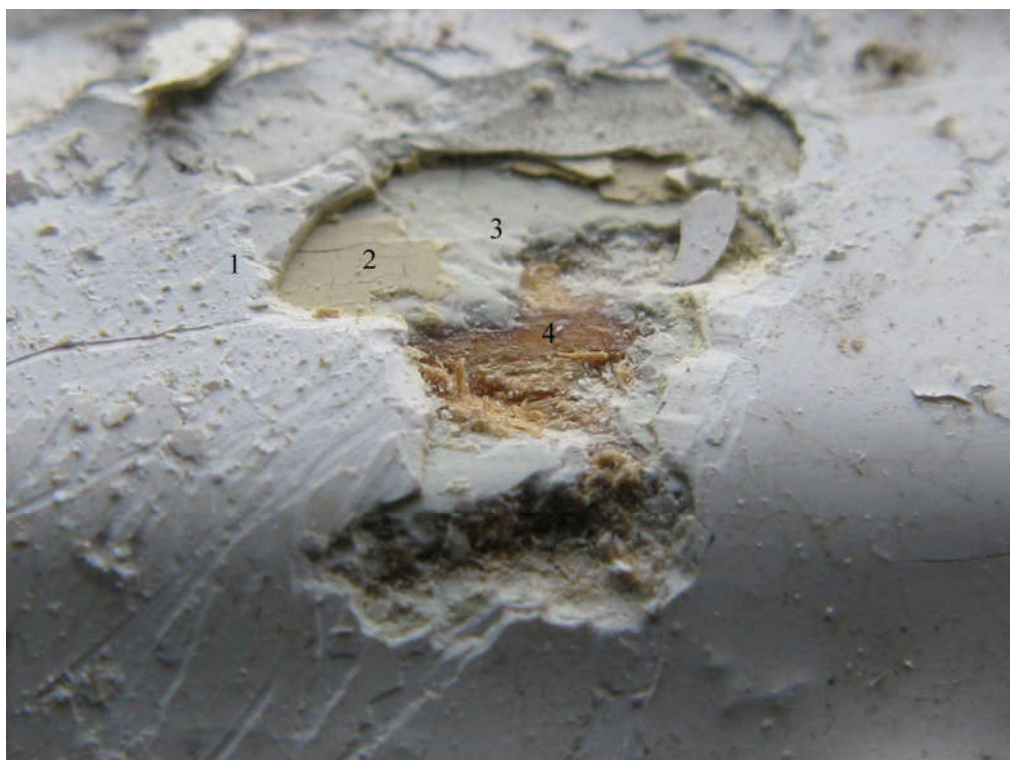
15. Rama okna od wewnątrz (od strony elewacji południowo-wschodniej – p. 21). Widoczne uwarstwienia: 1. warstwa malarska biała, 2. warstwa malarska biała beżowawa, 3. warstwa malarska biała (oryginalna), 4. drewno.

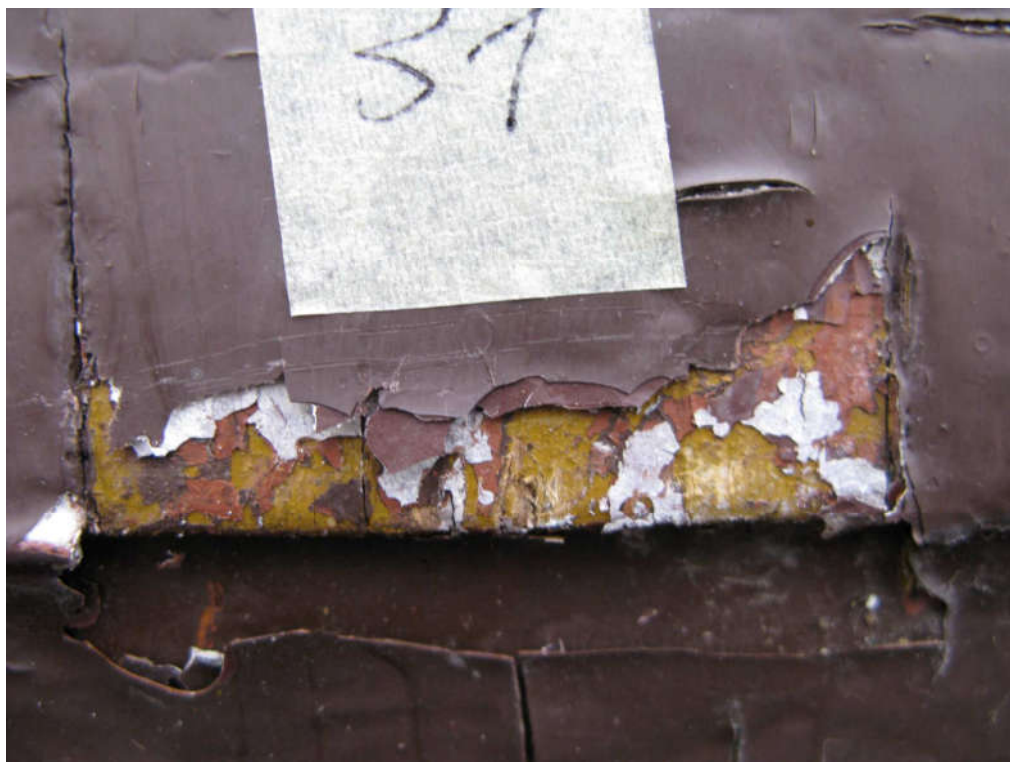
16. Płycina drzwi głównych od strony zewnętrznej. Widoczne nawarstwienia zachowane fragmentarycznie. Brak ciągłości warstw. Widoczne wtórne wymalowania po ubytkach.

Okucia drzwi – klamki zawiasy: zawiasy należy oczyścić z wtórnych powłok metodami mechanicznymi i chemicznymi (środki zmydlające np. Remosol). Powierzchnię odtłuścić alkoholem. Elementy skorodowane zawiasów – należy zastosować inhibitor korozji (np. Tanina). Następnie należy nanieść powłoki zabezpieczające metal w kolorze drzwi (np. farba alkidowa).

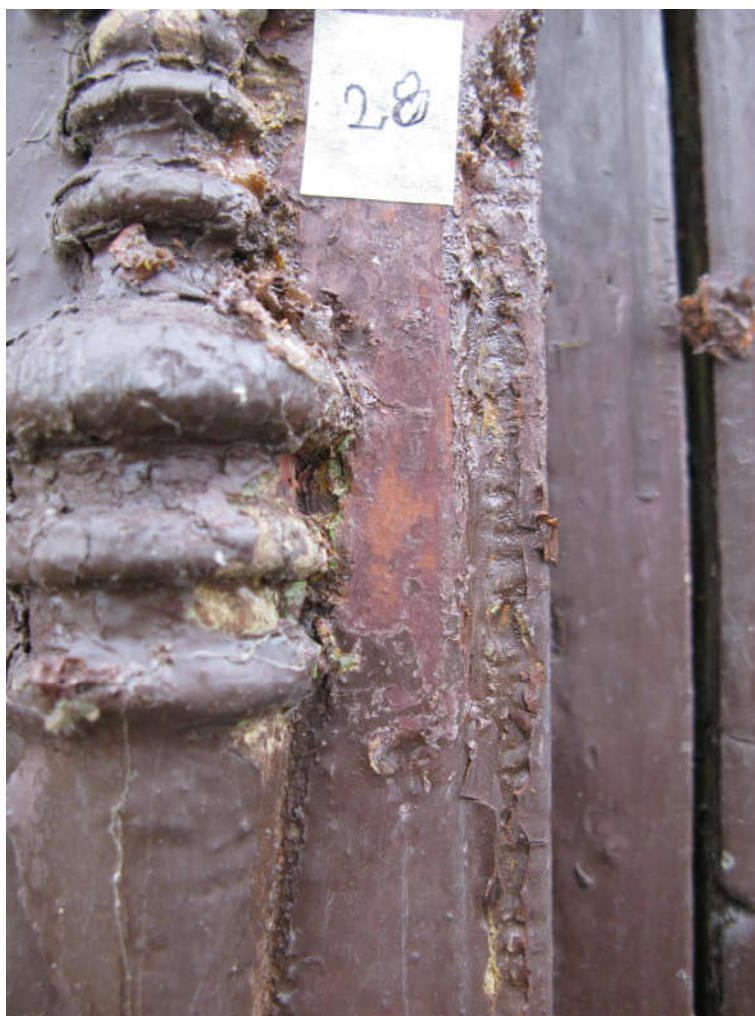
17. Zdobienie na ościeżnicy drzwi głównych od strony zewnętrznej. Widoczne nawarstwienia zachowane fragmentaryczne. Brak ciągłości warstw. Widoczne wtórne wymalowania po ubytkach.

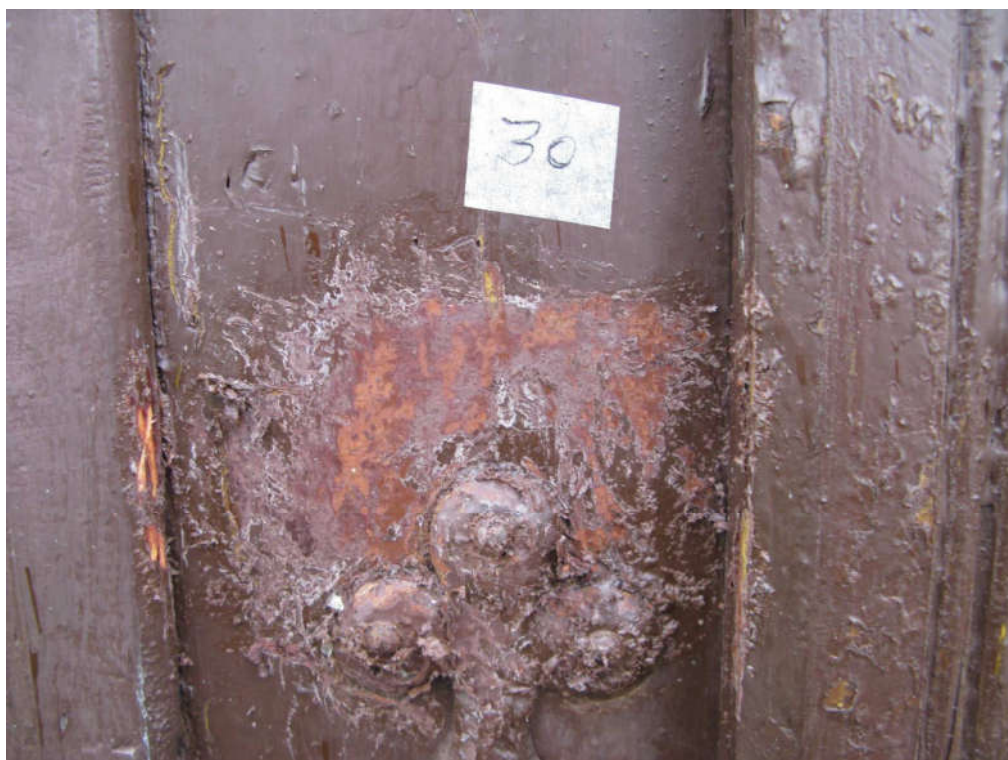
18. Fragment ramiaka drzwi głównych od strony zewnętrznej. Nieomal zupełnie usunięte nawarstwienia. Na listwie przymykowej widoczne wysepki zachowanych fragmentaryczne wcześniejszych wymalowań. Widoczne wtórne wymalowania po ubytkach. Stan zachowania uniemożliwił wykonanie stratygrafii.

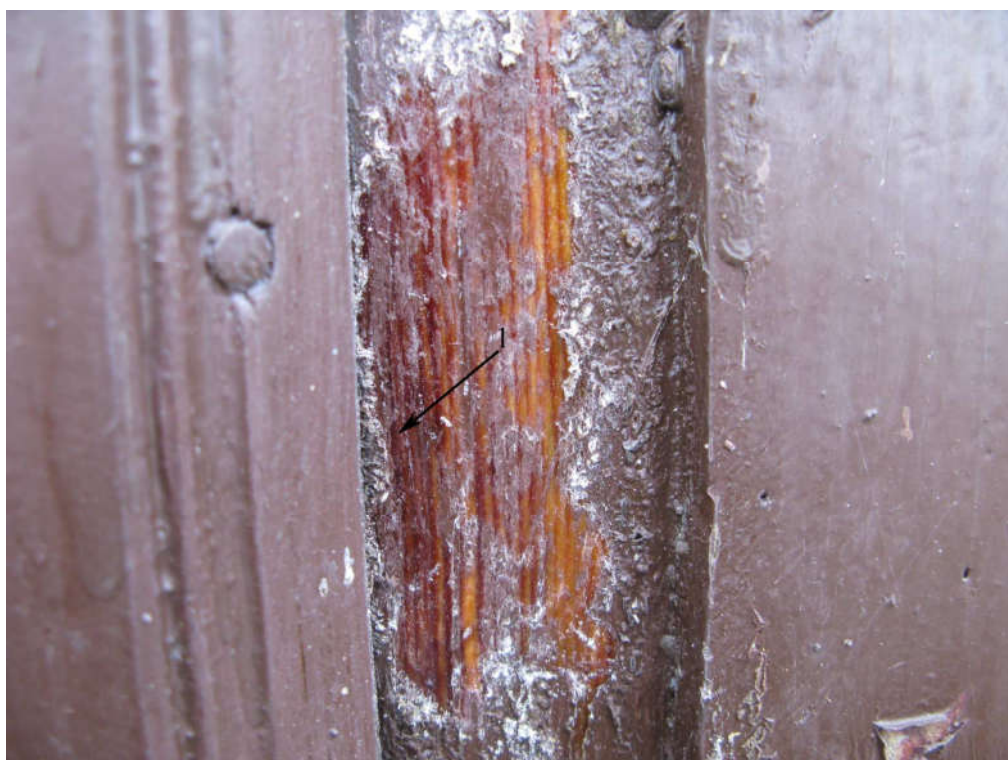
19. Fragment ramiaka drzwi głównych od strony zewnętrznej (p.29). Nieomal zupełnie usunięte nawarstwienia. Widoczny: 1 – relikwyt pierwotnej warstwy.

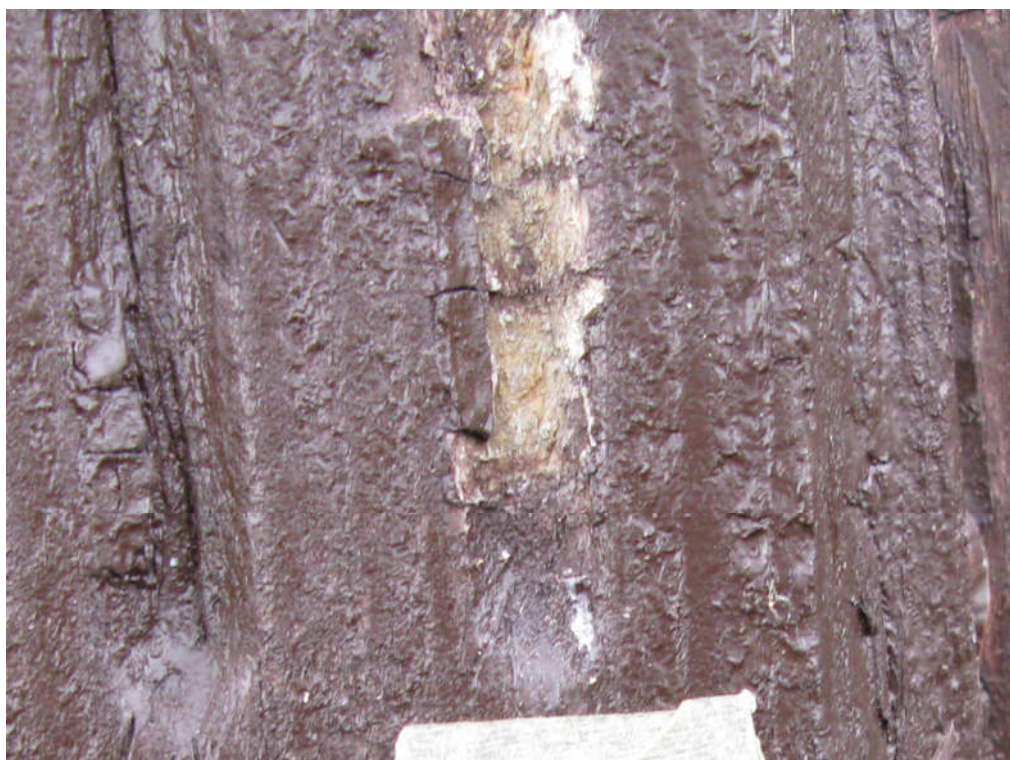
20. Fragment listwy przytykowej okna w elewacji frontowej (p.33). Nieomal zupełnie usunięte nawarstwienia. Na listwie przymykowej widoczne wysepki zachowanych fragmentaryczne wcześniejszych wymalowań. Widoczne wtórne wymalowania po ubytkach. Stan zachowania uniemożliwił wykonanie stratygrafii.

- Prace stolarskie i naprawcze;
- Rekonstrukcja brakujących detali elementów plastyki okien;
- Usunięcie starych łuszczących się powłok malarskich;
- Dezynfekcja (tam gdzie to konieczne) preparatem np. Biotin R (2% roztwór).
- Impregnacja wzmacniająca drewna preparatem np. Paraloid B72 w Toluenu (10% roztwór).
- Uzupełnianie ubytków w drewnie Araldite SV/HV 36. Uzupełnianie drobnych ubytków (do 1-2 mm) masą szpachlową do drewna np. Tikkurila Colowood Wood Putty.
- Naniesienie powłok zabezpieczających: malowanie dwukrotne farbą olejną (olejno - ftalową lub alkidową) na zewnątrz w kolorze ciemnego brązu: siena palona - NCS: S7020-Y90Rn na zagruntowaną powierzchnię Pokostem z dodatkiem bieli ołowiowej, od strony wewnętrznej w kolorze białym NCS: S 0505 Y 20R

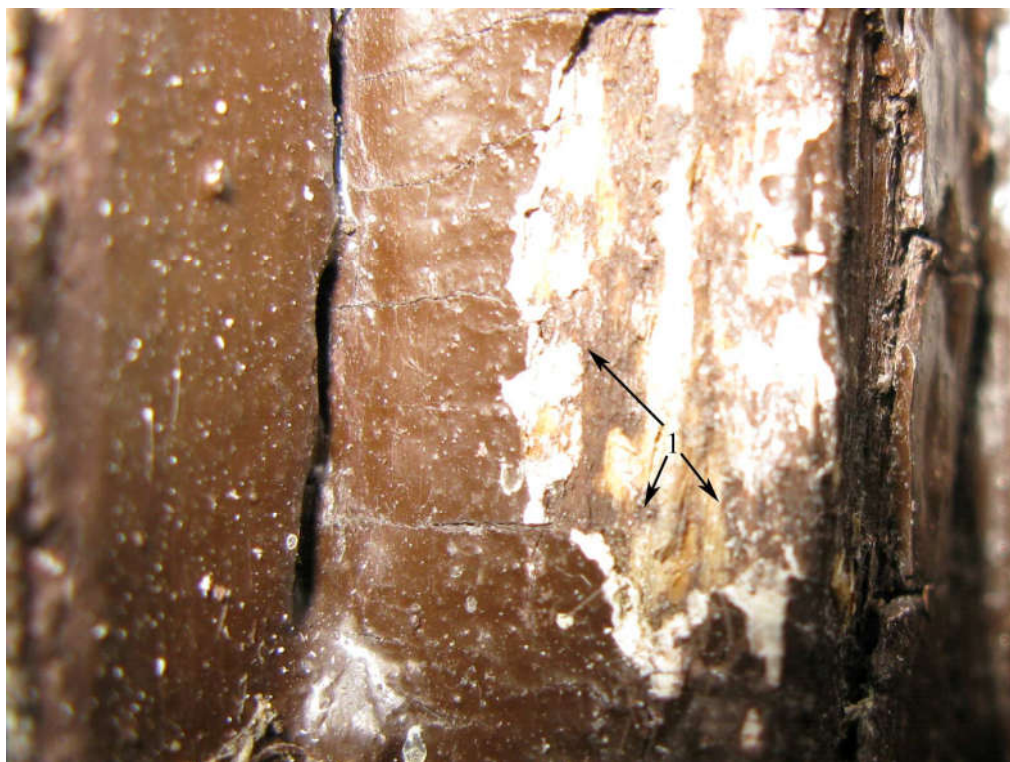
21. Fragment ramiaka okna od strony zewnętrznej (p.34). Nieomal zupełnie usunięte nawarstwienia. Widoczny: 1 – relikty pierwotnej warstwy.

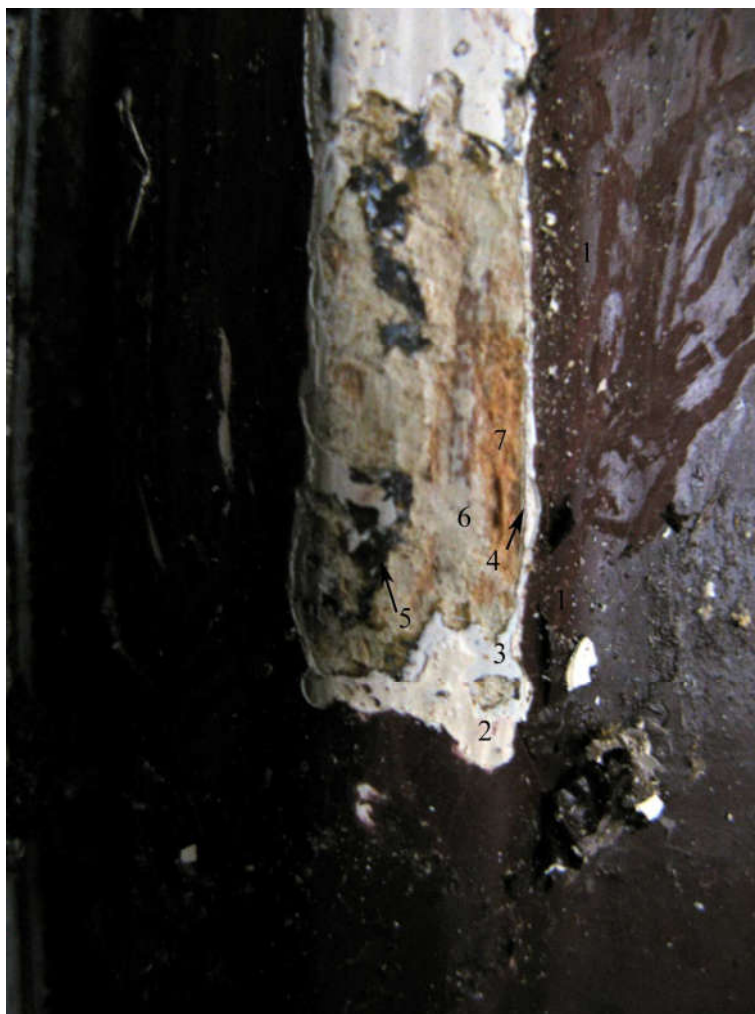
22. Fragment ościeżnicy drzwi wewnętrznych na I piętrze (p.22). Widoczne uwarstwienie: 1. warstwa malarska ciemnobrązowa, 2. warstwa malarska kremowa, 3. warstwa malarska szarobiała, 4. warstwa malarska biała, 5. warstwa malarska ciemnobrązowa, 6. warstwa malarska beżowokremowa, 7. drewno.

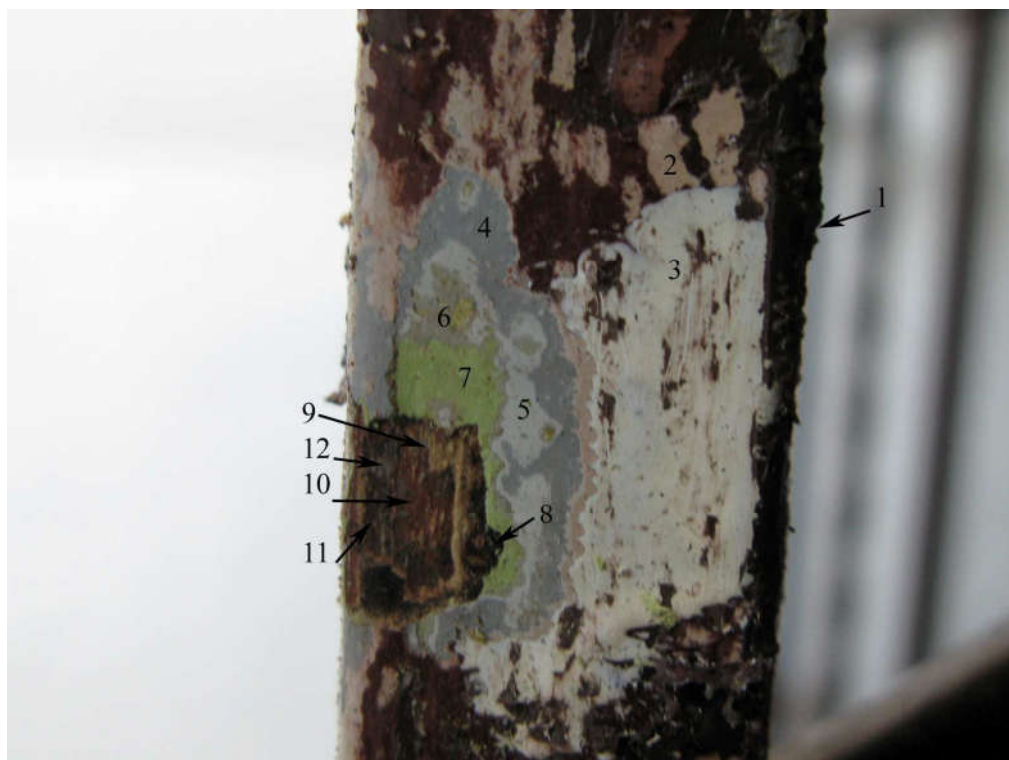
23. Metalowy słupek balustrady na klatce schodowej (p. 25). Widoczne uwarstwienia: 1. warstwa malarska czarna, 2. warstwa malarska różowobeżowa, 3. warstwa malarska biała, 4. warstwa malarska szaroniebieska, 5. warstwa malarska jasnoszara, 6. warstwa malarska szarozielona, 7. warstwa malarska seledynowa, 8. warstwa malarska czarna, 9. warstwa malarska beżowa, 10. warstwa malarska siena , 11. warstwa malarska siena palona, 12. metal.

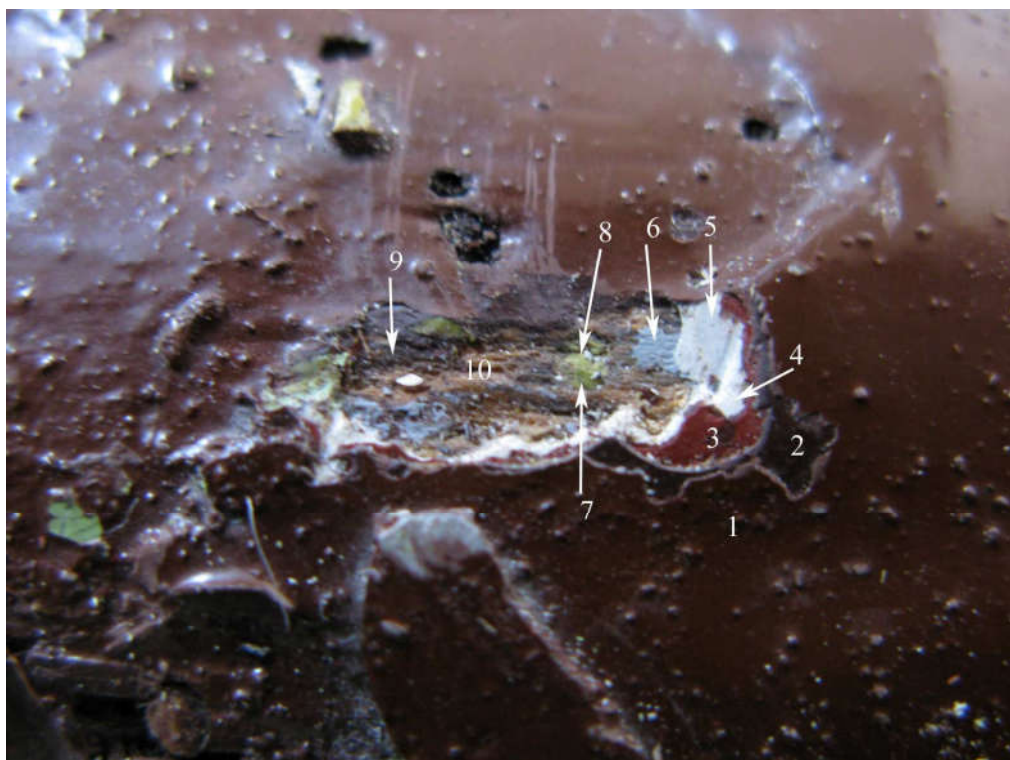
24. Poręcz balustrady na klatce schodowej (p. 26). Widoczne uwarstwienia: 1. warstwa malarska brązowa, 2. warstwa malarska ciemnobrązowa, 3. warstwa czerwonoróżowa, 4. warstwa malarska biała, 5. warstwa malarska szaroniebieska, 6. warstwa malarska niebieska, 7. warstwa malarska zielona, 8. warstwa malarska jasnozielona, 9. warstwa malarska ciemnobrązowa (Siena palona), 10. drewno.

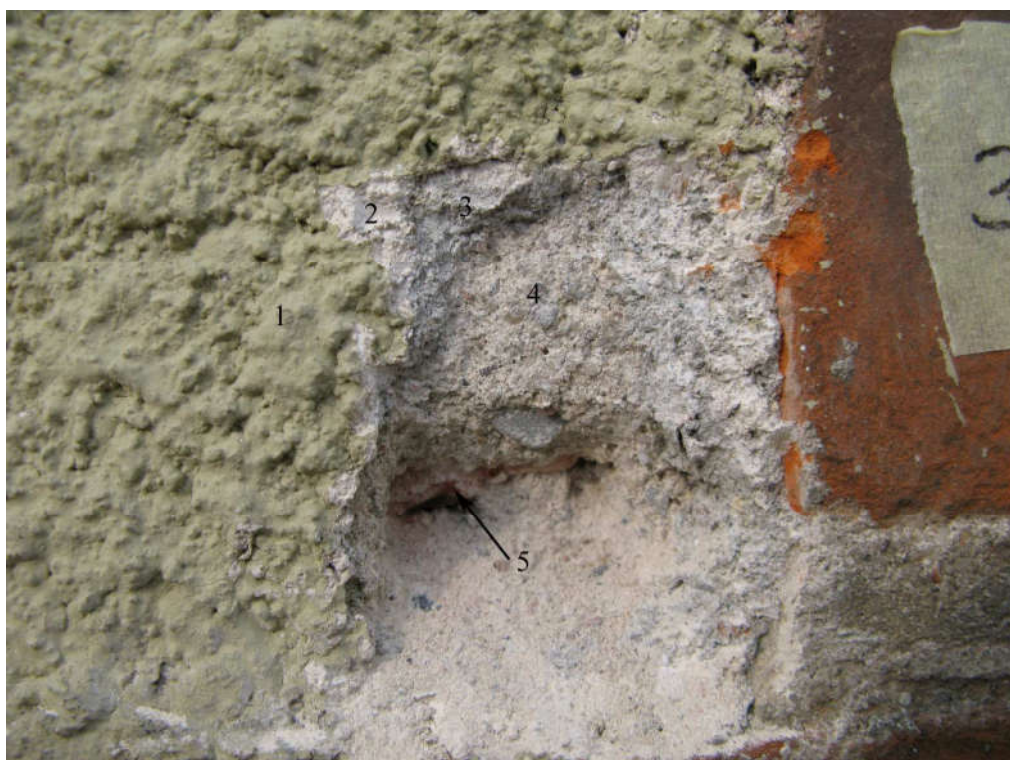
25. Elewacja frontowa – stratygrafia warstw na partiach tynkowanych: 1. warstwa malarska jasnooliwkowa, 2. wyprawa fakturowana cementowo-wapienna, 3. wyprawa cementowa, 4. tynk wapienno-piaskowy, 5. mur.

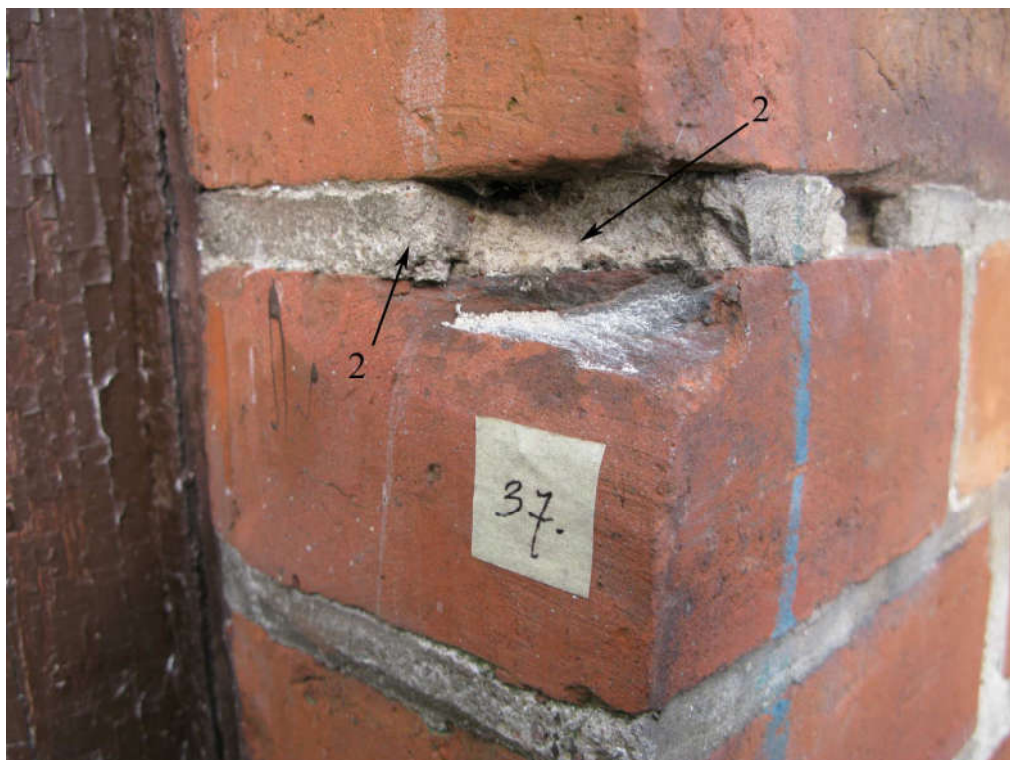
26. Elewacja frontowa. Widoczne: 1. spoina, 2. fuga.

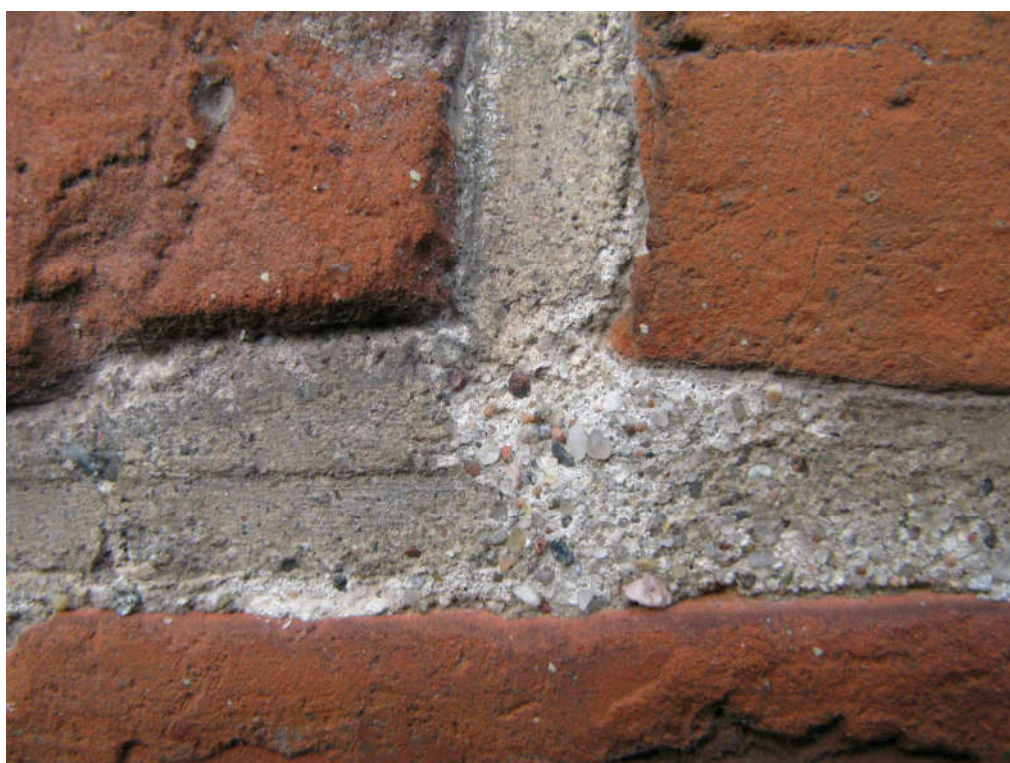
27. Widoczne wymalowanie na fudze – w kolorze tynku (różowobeżowym).
