<b>PROJEKT REMONTU STOLARKI OKIENNEJ, DRZWIOWEJ I ELEWACJI , BUDYNKU MOK W RESZLU</b>  <b>(kategoria obiektu IX)</b>		<b>5</b>
<b>IMIĘ I NAZWISKO ORAZ ADRES INWESTORA:</b>  <b>GMINA RESZEL</b> <b>UL. RYNEK 24</b> <b>11-440 RESZEL</b>	<b>ADRES INWESTYCJI:</b>  <b>działka nr 238/1 , ul. A. Mickiewicza 4</b> <b>11-440 Reszel , obręb 2 miasta Reszel</b> <b>gm. Reszel, jedn. ewidencyjna Reszel</b>

# OPIS TECHNICZNY

Do projektu remontu stolarki okiennej, drzwiowej i elewacji budynku przy  
ul. A. Mickiewicza 4, siedzibie MOK w Reszlu – Etap III  
na działce nr 238/1 obręb 2 miasta Reszel, gm. Reszel

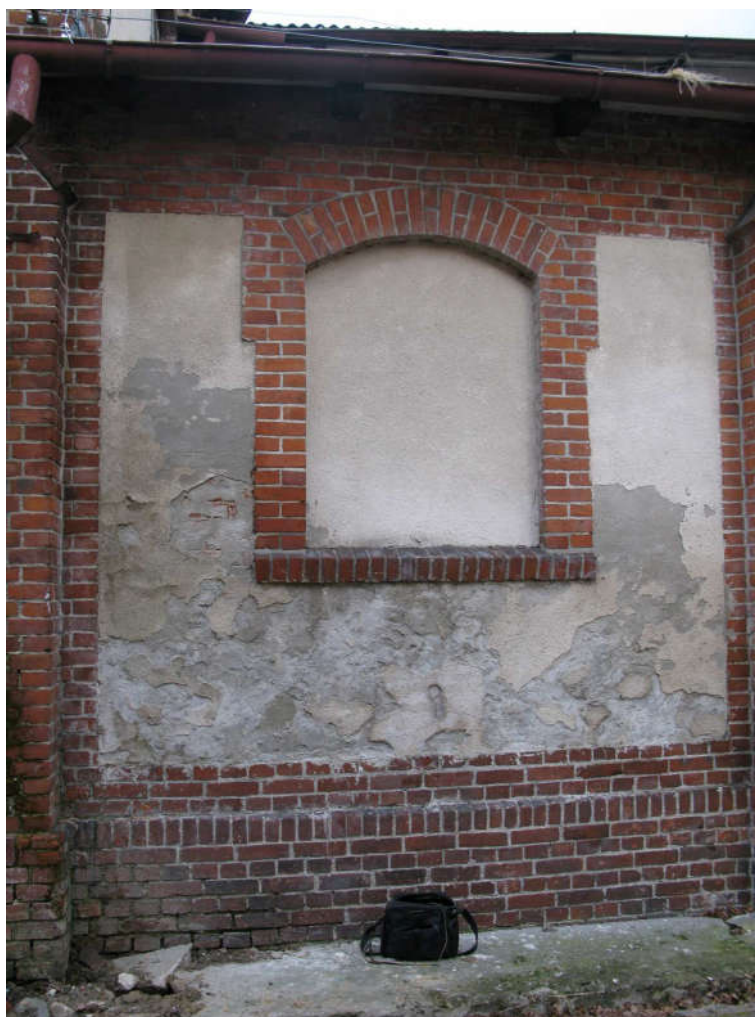
28. Elewacja boczna (południowo-wschodnia) widoczne wadliwie wykonane naprawy zaprawami cementowymi.

- Partie zniszczone tynków usunąć metodami mechanicznymi (skuwanie, skrobanie, szczotkowanie). Należy odsłonić partie muru, w których przebiegają pęknięcia tynku o rozwarcie powyżej 0,5 cm. Należy ocenić stan muru ceglanego w tych miejscach i na tej podstawie podjąć decyzję o koniecznym szyciu murów.
- Na dokładnie oczyszczonych ścianach ceglanych pogłębić spoiny do głębokości ok. 2-3 cm. Odsłonięte osłabione cegły wymagają wzmocnienia przed nałożeniem kolejnych nowych warstw tynkarskich. Wzmacnianie podłoża można przeprowadzić:
  - rozpuszczalnikowy preparat na bazie poliakrylanów w rozcieńczalniku organicznym; bardzo dobra penetracja i wzmocnienie podłoża (wszelkie tynki i cegły). Należy zwrócić uwagę by preparat wzmacniający nie hydrofobizował podłoża.
