<p style="text-align: center;">PROJEKT REMONTU STOLARKI OKIENNEJ, DRZWIOWEJ I ELEWACJI , BUDYNKU MOK W RESZLU</p> <p style="text-align: center;">(kategoria obiektu IX)</p>		5
<p>IMIĘ I NAZWISKO ORAZ ADRES INWESTORA:</p> <p style="text-align: center;">GMINA RESZEL UL. RYNEK 24 11-440 RESZEL</p>	<p>ADRES INWESTYCJI:</p> <p style="text-align: center;">działka nr 238/1 , ul. A. Mickiewicza 4 11-440 Reszel , obręb 2 miasta Reszel gm. Reszel, jedn. ewidencyjna Reszel</p>

OPIS TECHNICZNY

Do projektu remontu stolarki okiennej, drzwiowej i elewacji budynku przy
ul. A. Mickiewicza 4, siedzibie MOK w Reszlu – Etap III
na działce nr 238/1 obręb 2 miasta Reszel, gm. Reszel

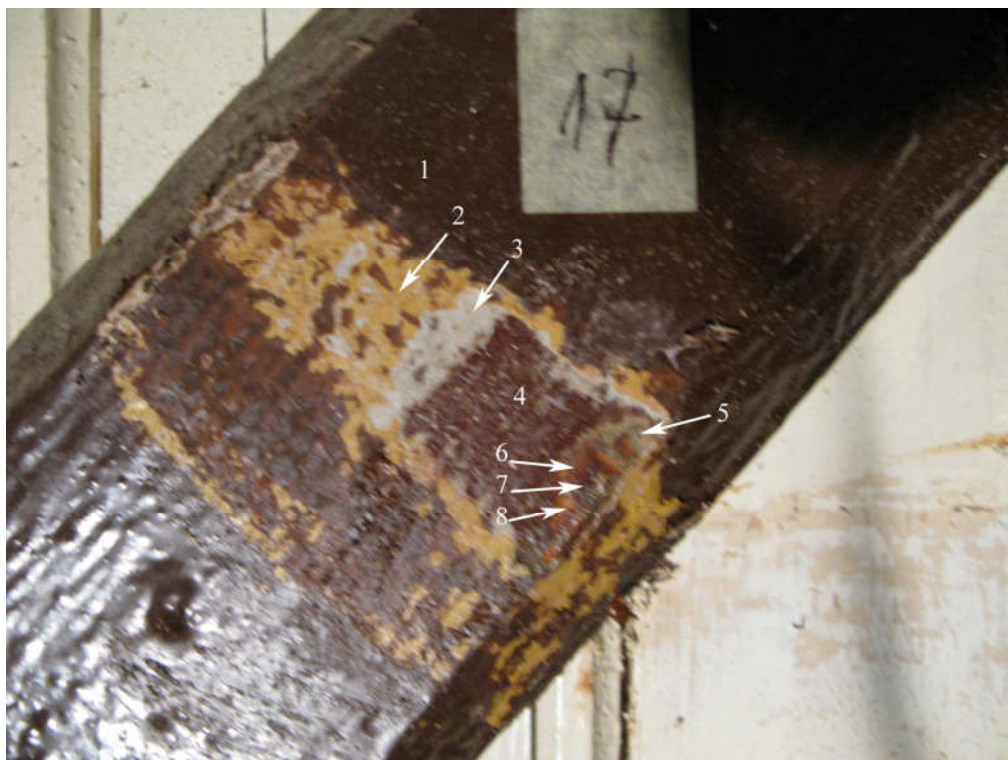
12. Krzyżak balustrady empory od strony zewnętrznej (p.17). Widoczne uwarstwienie: 1. warstwa malarska ciemnobrązowa, 2. warstwa malarska ugrowa, 3. warstwa malarska szarobiała, 4. warstwa malarska brązowa, 5. warstwa malarska szarzielona, 6. warstwa malarska siena naturalna, 7. warstwa malarska siena palona (oryginalna), 8. drewno.

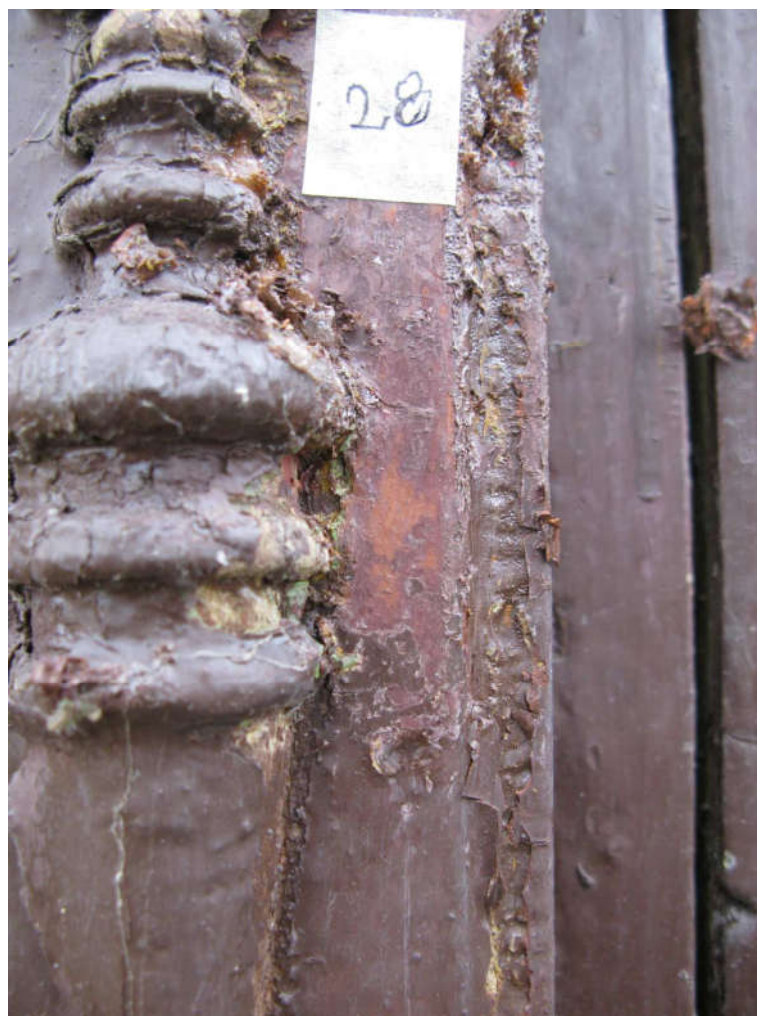
17. Zdobienie na ościeżnicy drzwi głównych od strony zewnętrznej. Widoczne nawarstwienia zachowane fragmentaryczne. Brak ciągłości warstw. Widoczne wtórne wymalowania po ubytkach.

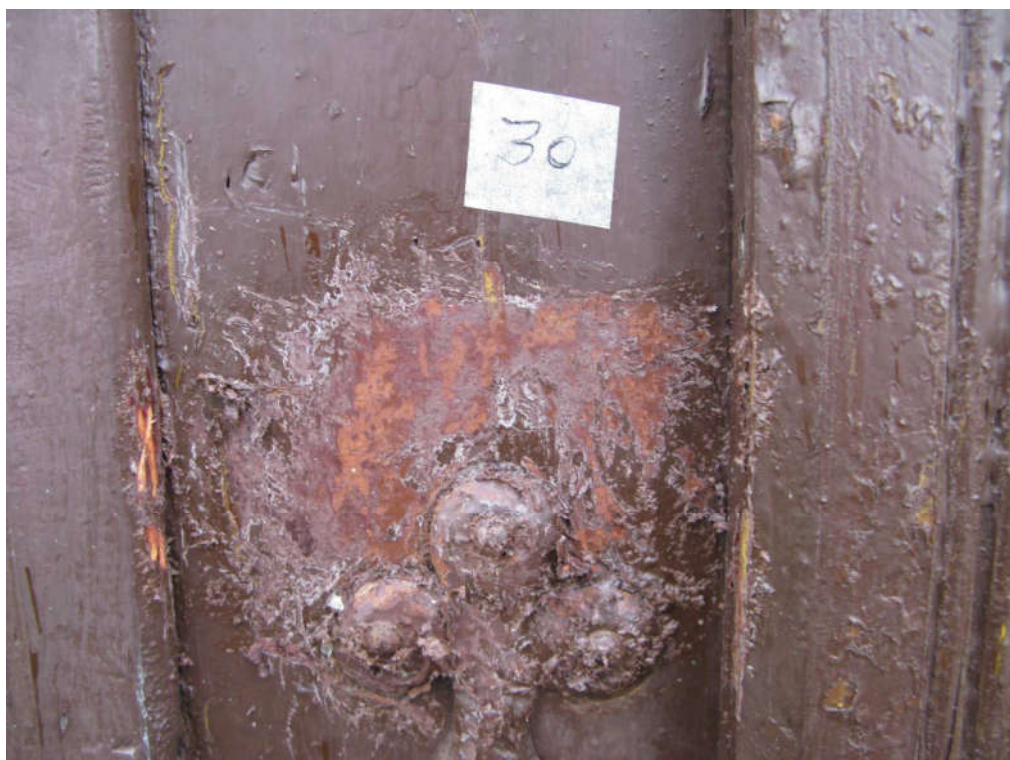
18. Fragment ramiaka drzwi głównych od strony zewnętrznej. Nieomal zupełnie usunięte nawarstwienia. Na listwie przymykowej widoczne wysepki zachowanych fragmentaryczne wcześniejszych wymalowań. Widoczne wtórne wymalowania po ubytkach. Stan zachowania uniemożliwił wykonanie stratygrafii.

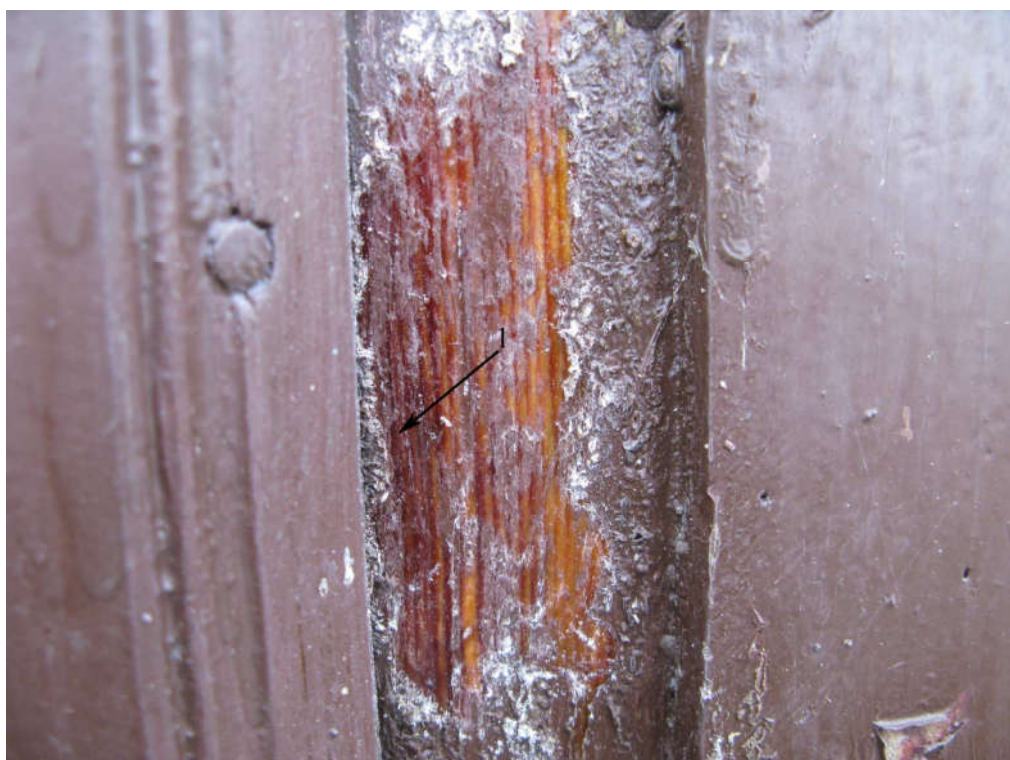
19. Fragment ramiaka drzwi głównych od strony zewnętrznej (p.29). Nieomal zupełnie usunięte nawarstwienia. Widoczny: 1 – relikw pierwotnej warstwy.

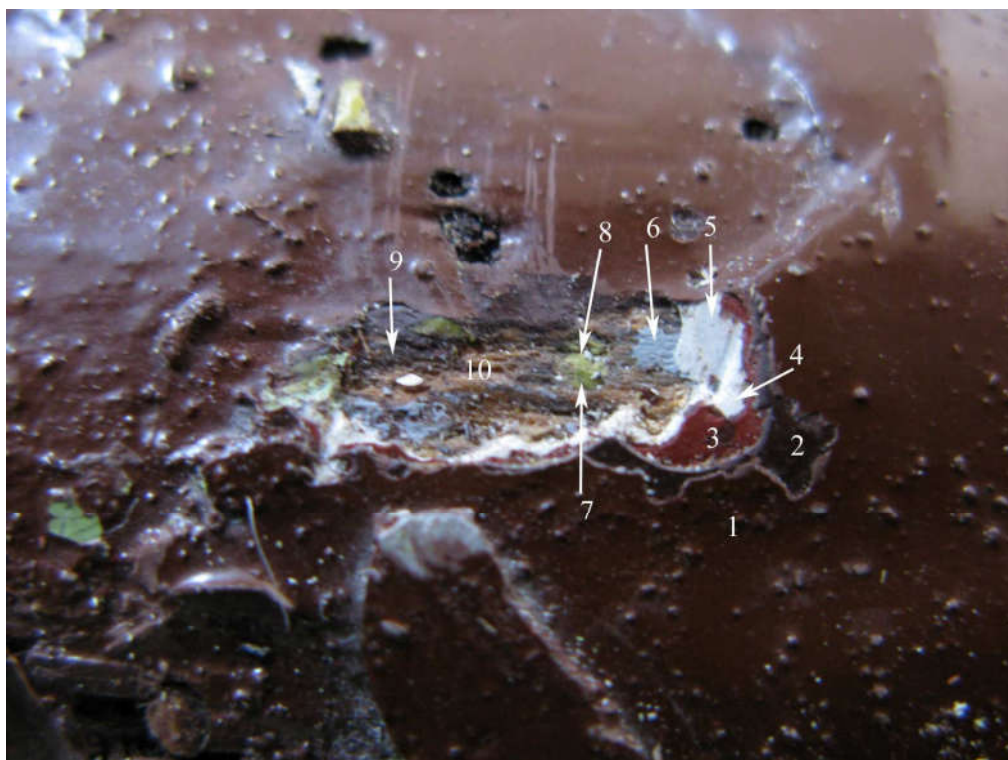
24. Poręcz balustrady na klatce schodowej (p. 26). Widoczne uwarstwienia: 1. warstwa malarska brązowa, 2. warstwa malarska ciemnobrązowa, 3. warstwa czerwonoróżowa, 4. warstwa malarska biała, 5. warstwa malarska szaroniebieska, 6. warstwa malarska niebieska, 7. warstwa malarska zielona, 8. warstwa malarska jasnozielona, 9. warstwa malarska ciemnobrązowa (Siena palona), 10. drewno.

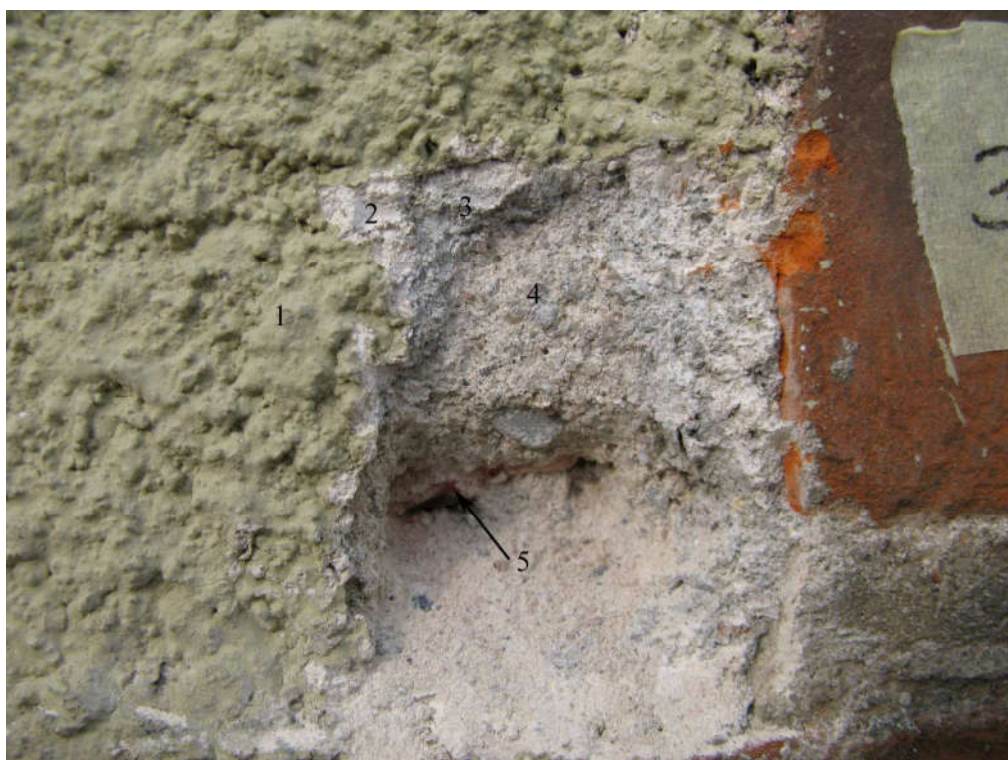
25. Elewacja frontowa – stratygrafia warstw na partiach tynkowanych: 1. warstwa malarska jasnooliwkowa, 2. wyprawa fakturowana cementowo-wapienna, 3. wyprawa cementowa, 4. tynk wapienno-piaskowy, 5. mur.

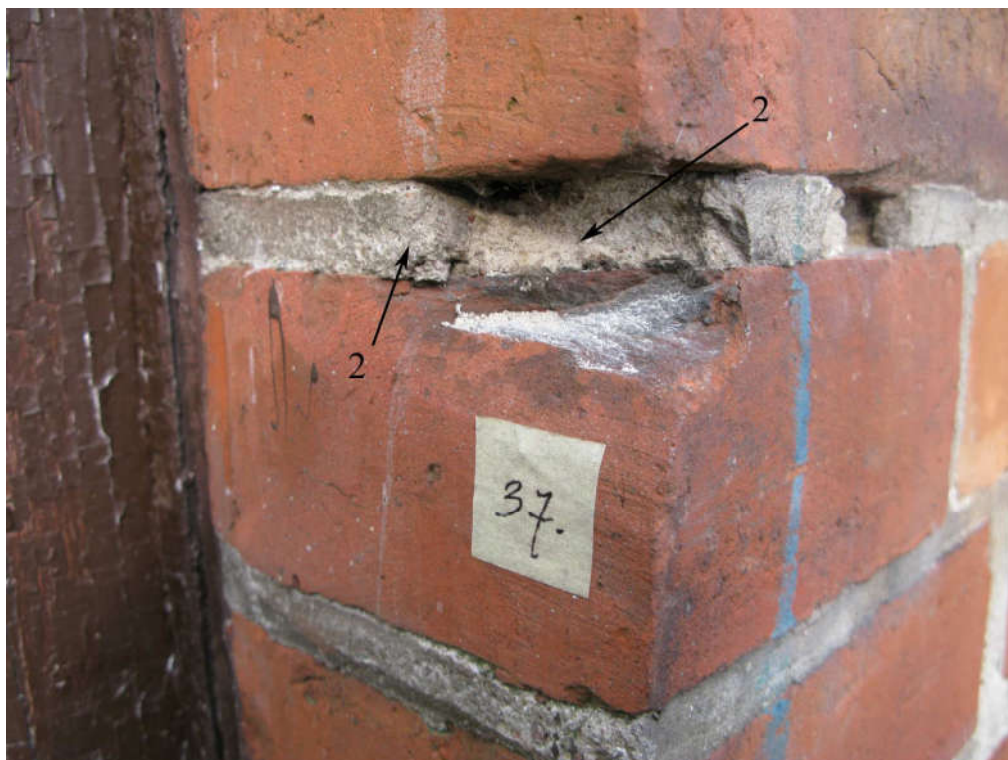
26. Elewacja frontowa. Widoczne: 1. spoina, 2. fuga.

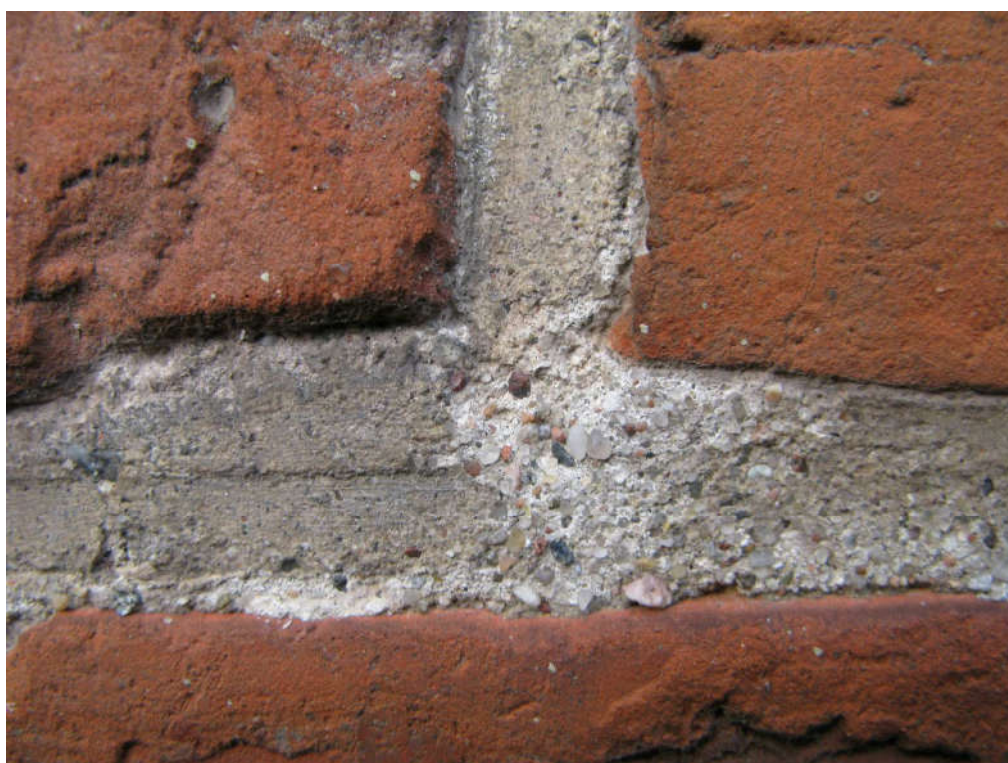
27. Widoczne wymalowanie na fudze – w kolorze tynku (różowobeżowym).
