BADANIA KONSERWATORSKIE
elewacji dawnego
Kolegium Jezuickiego
przy ul. Podzamcze 1
w Reszlu

Warszawa 2022

Celem opracowania jest przeprowadzenie badań konserwatorskich historycznej kolorystyki elewacji budynku przy ul. Podzamcze 1 w Reszlu.

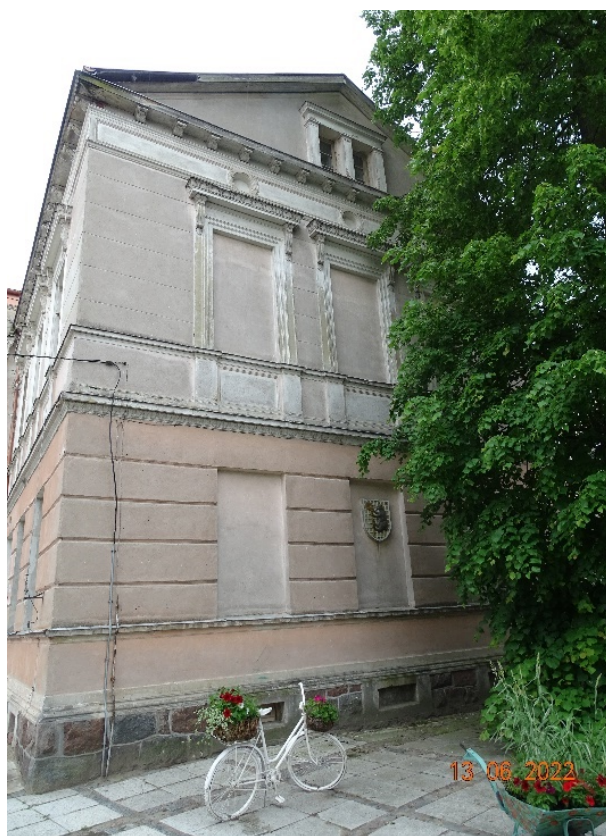
fot 6. Elewacja północna

Elewacja północna ma kompozycję taką samą jak elewacje wschodnia i zachodnia, ale okna na dwóch kondygnacjach są ślepe. W naczółku szczytu znajdują się dwa połączone ze sobą prostokątne okienka obramione sztukatorską opaską i gzymsem.

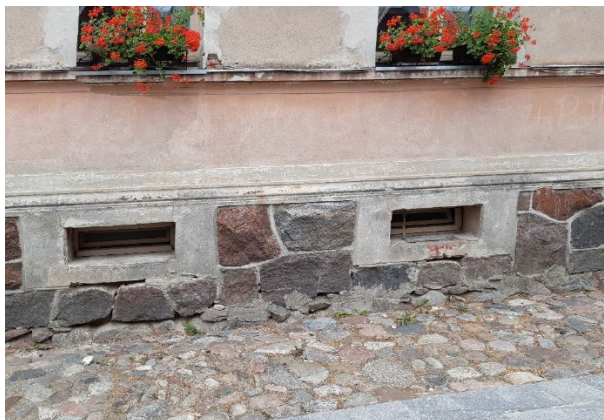
fot 7. Cokół od strony zachodniej

Bloki kamienne są bardzo dobrym stanie – ich struktura jest zwarta i brak oznak wietrzenia powierzchni. Natomiast spoiny – pierwotnie wapienno cementowe – w wielu miejscach są głęboko wykruszone. W wielu miejscach wykruszają się mniejsze kamyki stanowiące wypełnienie spoin. Niektóre ubytki spoin zostały wtórnie i niestarannie naprawione szarą zaprawą cementową.

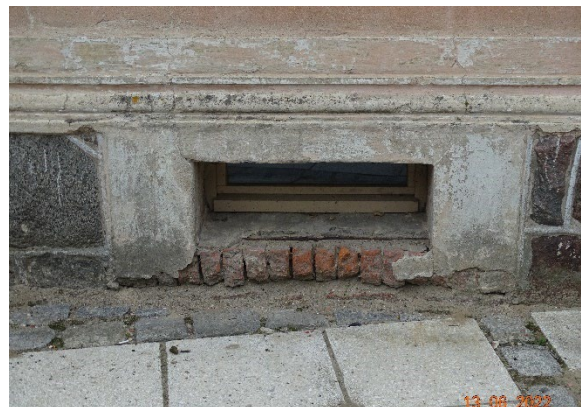
fot 8. Fragment cokołu od strony wschodniej (od podwórza).

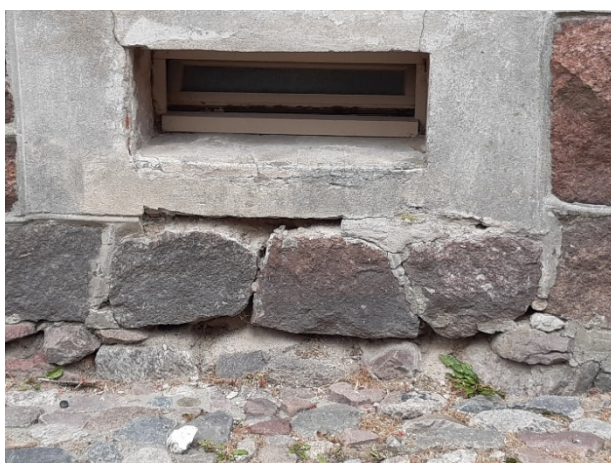
fot 9. Cokół elewacji od strony zachodniej – wykruszone spoiny i mniejsze kamienie (A); instalacje przymocowane do cokołu (B)

- uszkodzenie i niefachowe naprawy spoin kamiennego cokołu – woda łatwo wnika w szczeliny między blikami kamiennymi, a miejscowe cementowe uzupełnienia są zbyt mało nasiąkliwe co powoduje bardziej intensywne wnikanie wody w kamień. Niefachowe uzupełnienia potęgują proces degradacji pierwotnych wapiennych spoin powodując miejscową krystalizację soli rozpuszczalnych w wodzie

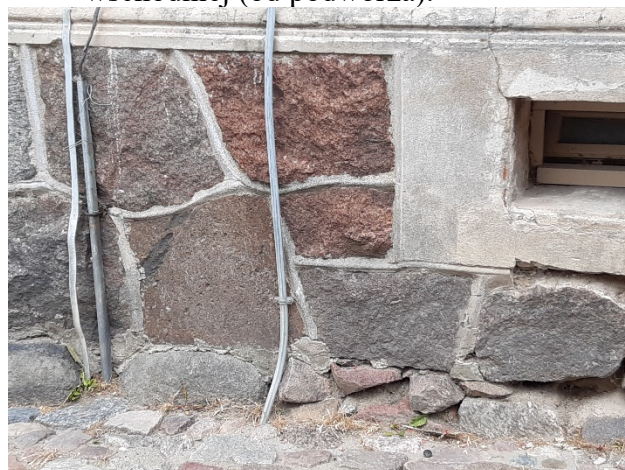
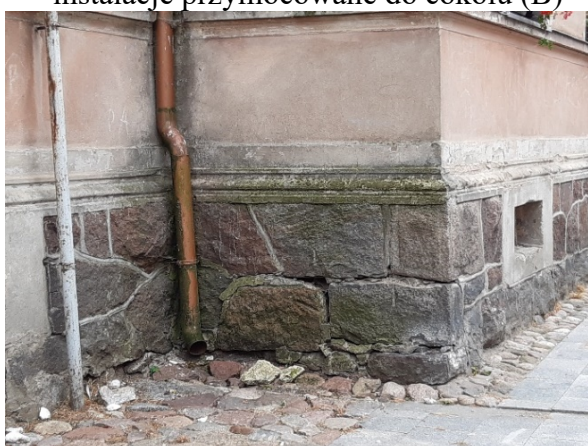
fot 10. Narożnik na ryzalicie od strony zachodniej – zazielenienie powierzchni elewacji w pobliżu rynny.

- uszkodzenia rynien i rur spustowych sprawiające, że znaczne partie tynku są zielonkawe lub pokryte czarnymi plamami (glony, porosty, grzyby). Skutki korozji biologicznej są zauważane przede wszystkim w narożnikach i załomach w sąsiedztwie orynnowania;

- a. dezynfekcja i usunięcie nalotów korozji biologicznej: glony, porosty, grzyby (preparaty biobójcze np. Lichenicyda, Aseptina, Sterinol, Pleśniotox).

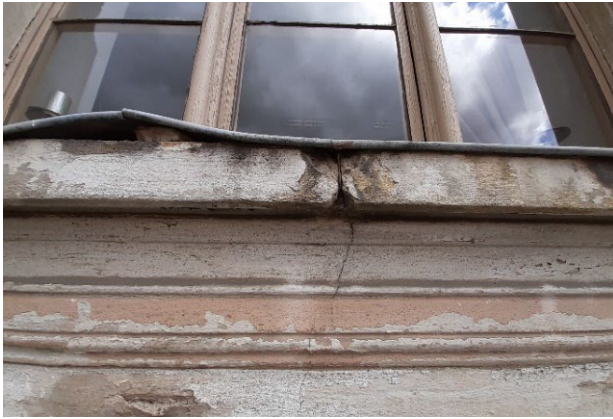
W złym stanie są także parapety i okapniki. Mimo wymiany większości okien część parapetów nie została wymieniona. Stare parapety są uszkodzone i zdeformowane. Nowe parapety na parterze od podwórza zostały ponadto niechlujnie uszczelnione pianką poliuretanową, która utlenia się i wkrótce przestanie spełniać swoją rolę.

fot 15. Deformacje parapetu okna z II kondygnacji na elewacji zachodniej

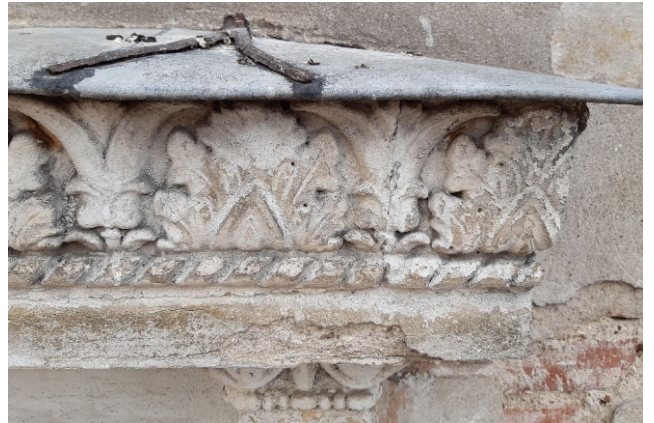
fot 16. Daszek nad gzymsem nadokiennym na elewacji zachodniej

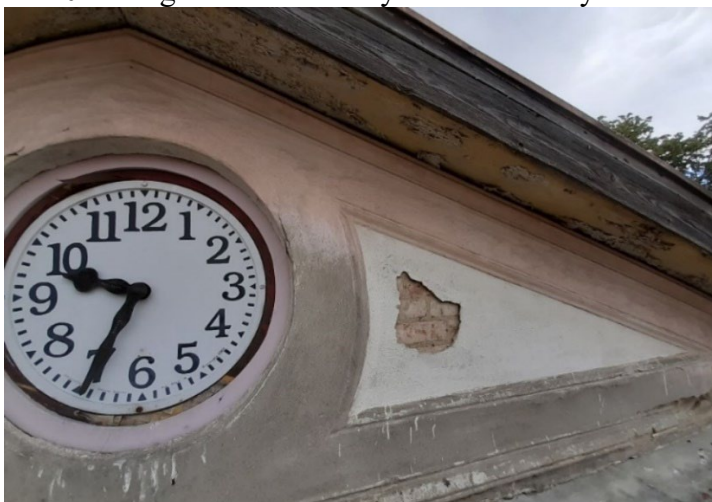
fot 21. Naczółek ryzalitu od strony wschodniej.

Tynki są silnie zdegradowane, nie tylko odspojone od muru, ale niemal całkowicie utraciły wewnętrzną kohezję. Jest to związane z ich wtórną naprawą z wykorzystaniem tynków cementowych, które spowodowały intensywniejsze zawilgocenie historycznych wapiennych tynków i stopniową degradację spoiwa się pod powierzchnią. Tynki można odrywać od ściany ręką.

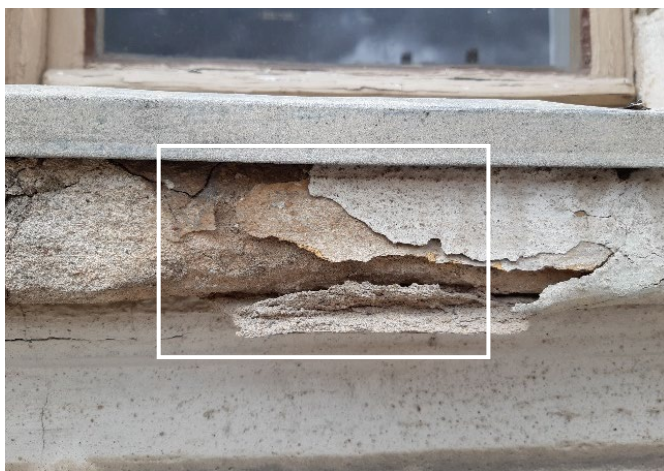
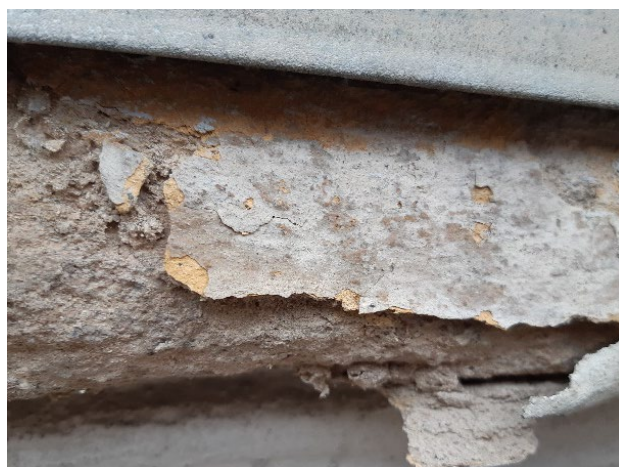
Gzysy między kondygnacjami i gzys koronujący zostały wykonane z tynku. Ich stan zachowania jest zły: są popękane, odpajają się od muru i widoczne są ubytki tynku.

Gzysy były w przeszłości naprawiane z wykorzystaniem szarej zaprawy cementowej, która także przyczyniła się do pogłębienia zniszczeń.

fot 27. Stan gzysu podokiennego w ryzalicie od strony zachodniej – widoczne bardzo duże rozwarstwienie tynków.

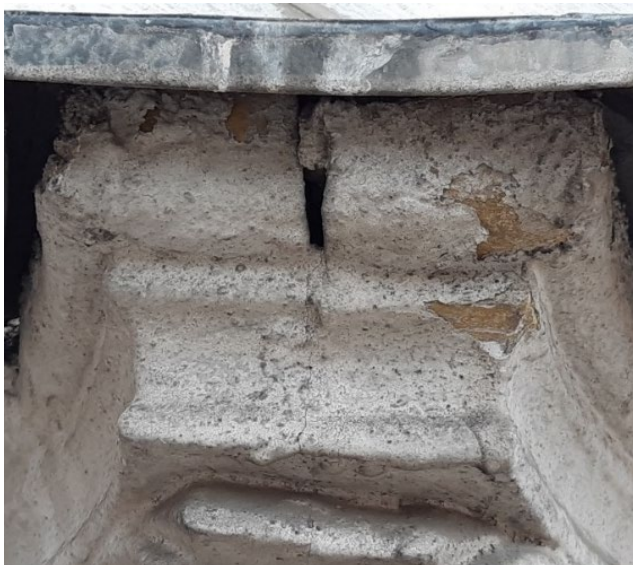
fot 30. Fragment gzymsu nad kapitelem w ryzalicy na elewacji zachodniej.

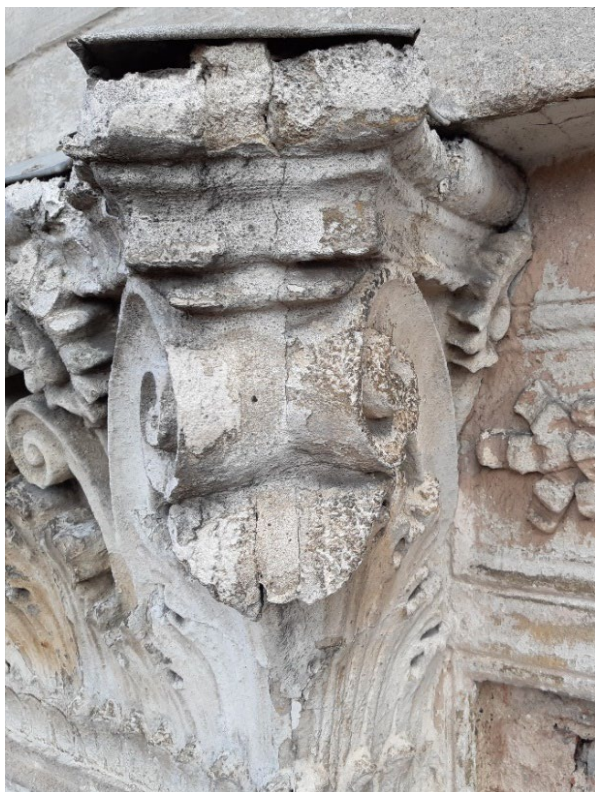
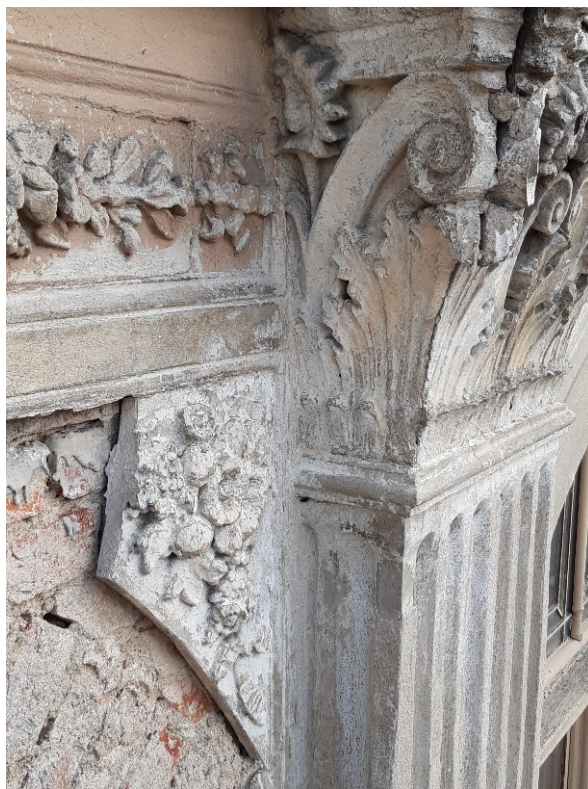
Większość ornamentów jest bardzo zniszczona: widoczne są liczne ubytki, a także niefachowe naprawy zniekształcające formę. Większość detali wykonano z gipsu, ale wtórnie były one uzupełniane gruboziarnistą szarą zaprawą (cementową) pomalowaną kilkakrotnie. Obecnie wszystkie detale zdobnicze są pomalowane na białło. Wtórne powłoki farb kruszą się i łuszczą.

fot 32. Kapitel z ryzalitu na elewacji zachodniej.

- b. wzmocnienie strukturalnie sztukaterii żywicami krzemoorganicznymi.
 - c. uzupełnienie drobnych ubytków zniszczonych detali należy wykonać zaprawami o odpowiednio dopasowanych właściwościach fizycznych i mechanicznych (nasiąkliwość, twardość): sztukaterie gipsowe należy uzupełniać odpowiednio dobranym gipsem, natomiast sztukaterie wykonane jako wyprawy wapienne należy uzupełniać zaprawami mineralnymi.

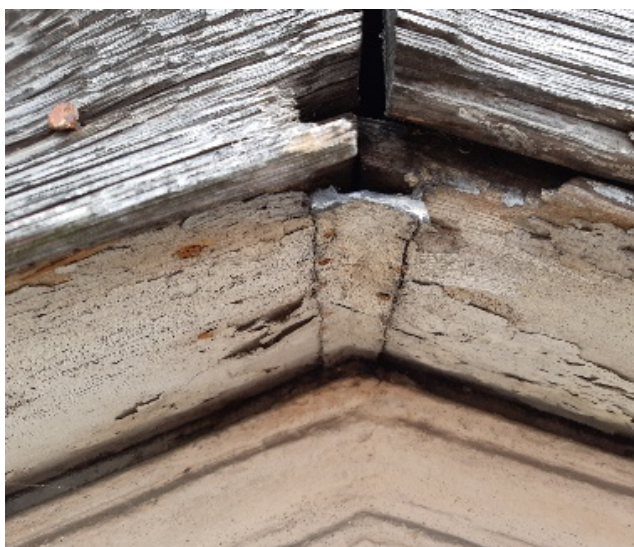
Okap dachu jest częściowo drewniany (starsza część budynku), a częściowo murowany (część po rozbudowie). Stan desek okapu jest zły. Powierzchnia jest niemal pozbawiona powłoki farby, która się wykruszyła a powierzchnia drewna jest zwiędła w wyniku oddziaływania czynników atmosferycznych.

fot 40. Szczyt okapu dachu na naczółku ryzalitu na elewacji zachodniej

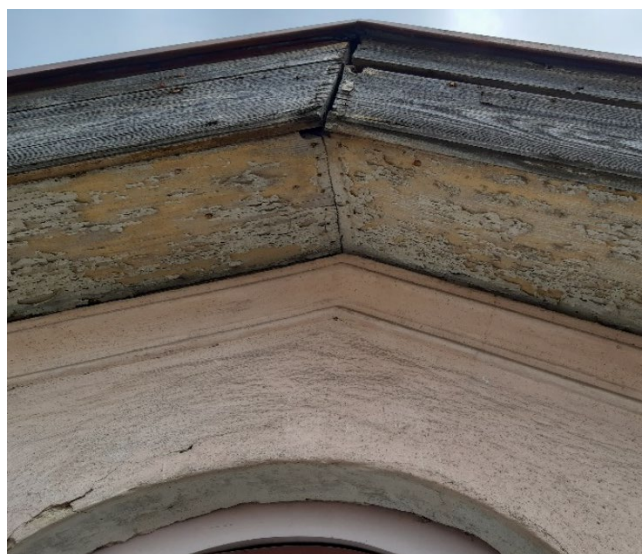
fot 41. Szczyt okapu dachu na naczółku ryzalitu na elewacji wschodniej.

Umieszczone pod okapem dachu dekoracyjne kroksztyny zostały wykonane z gipsu i pomalowane. Spod wtórnych łuszczących się białych warstw w bardzo wielu miejscach widoczny jest kolor żółty. Taki sam kolor widoczny jest także na deskowaniu okapu dachu. Na elewacji zachodniej warstwy farby na deskach okapu są wykruszone, wypłukane i wyblakłe. W znacznie lepszym stanie jest drewniany okap i kroksztyny od strony podwórza.

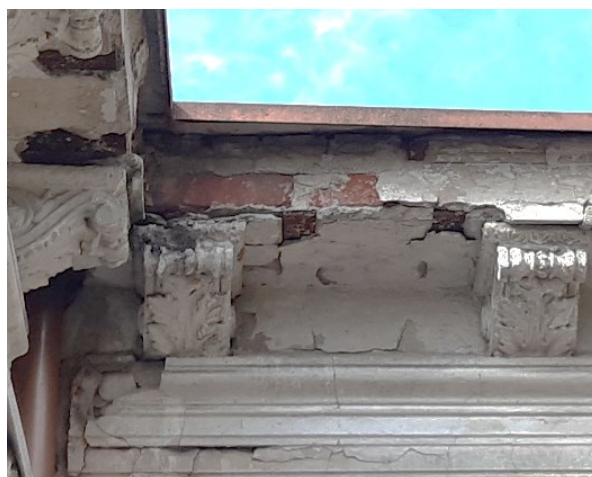
fot 44. Stan okapu dachu i gzymsu koronującego od strony podwórza

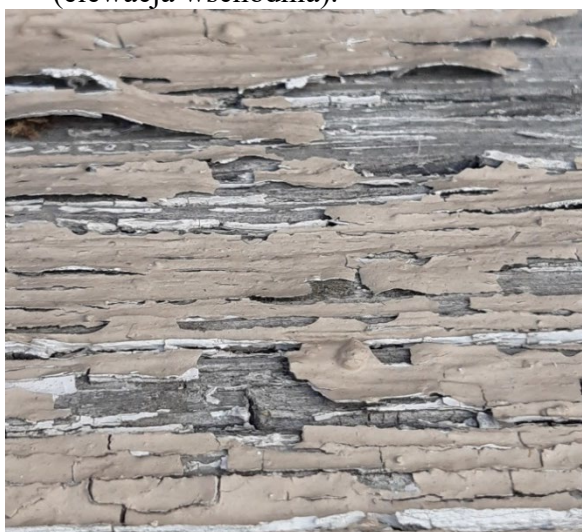
Na historycznej stolarce warstwy farb były nakładane wielokrotnie. Powierzchnia jest nierówna i widoczne są liczne spękania i odpajające się łuski – co świadczy o tym, że w trakcie odnawiania poprzednie zdegradowane warstwy usuwano, nawet do drewna. Drewniane podłoże w wielu miejscach wymaga napraw i flekowania fragmentów a często konieczna jest wymiana, gdyż drewno utraciło swoje właściwości konstrukcyjne.

fot 52. Stan drewnianej stolarki okiennej – łuszczące się i odpadające warstwy farby.

- c. stolarskie reperacje ubytków drewna (flekowanie, kitowanie, wymiana fragmentów całkowicie zdegradowanych lub elementów konstrukcyjnych)
 - d. pomalowanie powierzchni na kolor brązowy (wg wzornika NCS: S 6020-Y40R lub wg wzornika Caparol: Brasil 15 L35 C19 H60), farbą akrylową przeznaczoną do drewna, o wysokiej odporności na działanie czynników atmosferycznych.

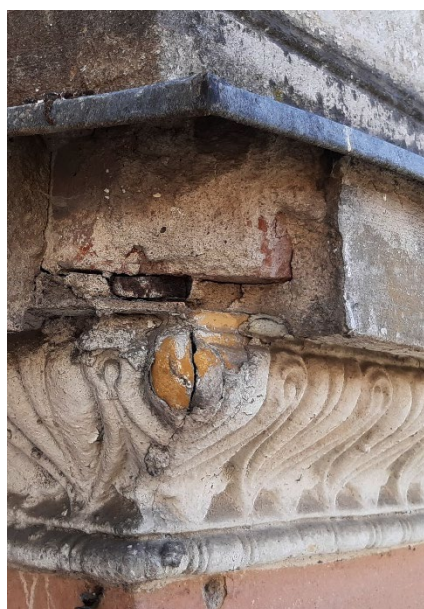
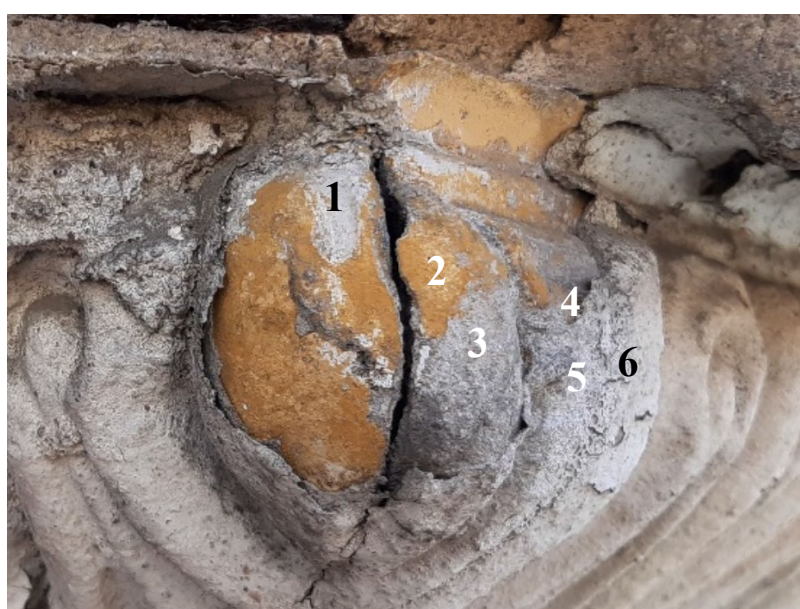
fot 60. Próbką 21 - gzyms ryzalitu na elewacji zachodniej.

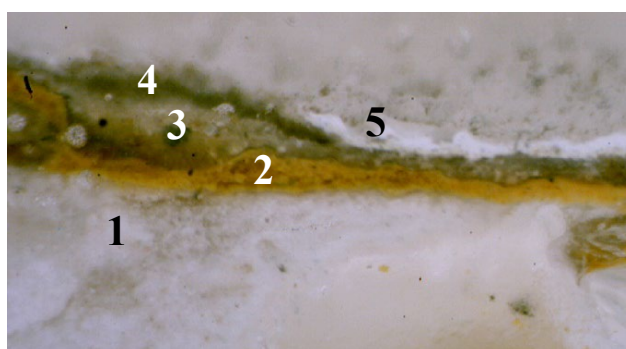
fot 61. Fragment z gzymsu na nowszej części budynku – odsłonięty historyczny kolor żółty.

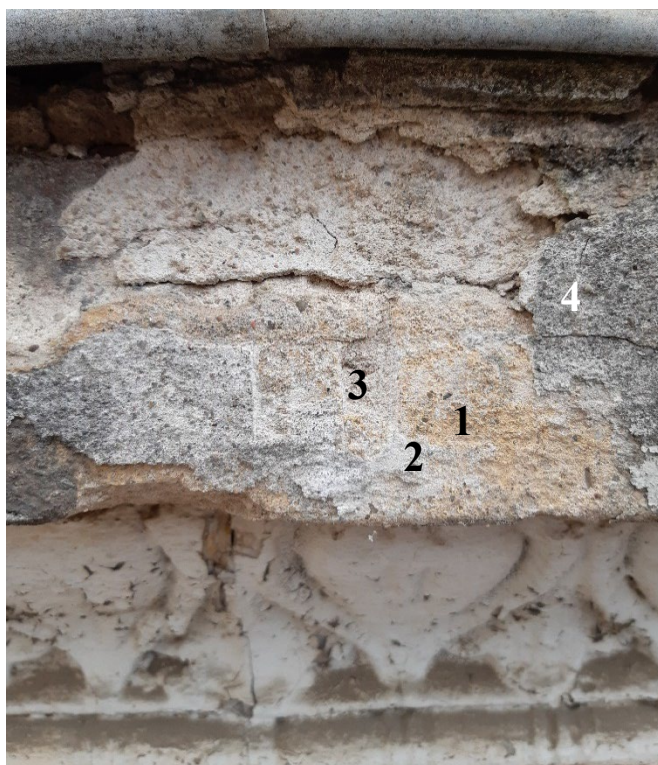
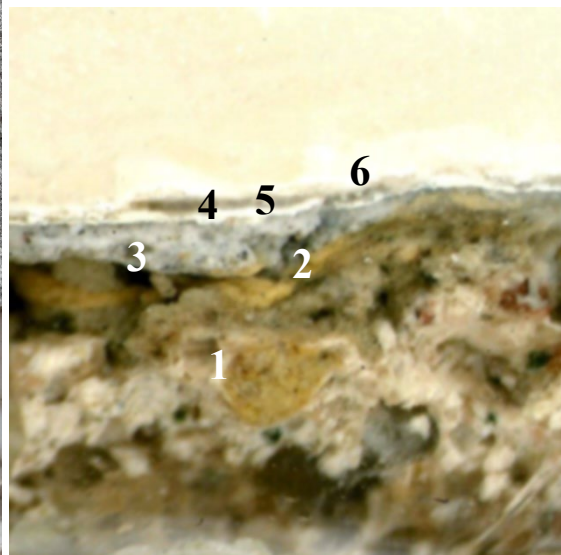
Tabela 7. Przekrój próbki 1 – gzyms gipsowy na elewacji zachodniej:

fot 62. Próbką 1 – gzyms gipsowy nowszej części budynku, elewacja zachodnia.

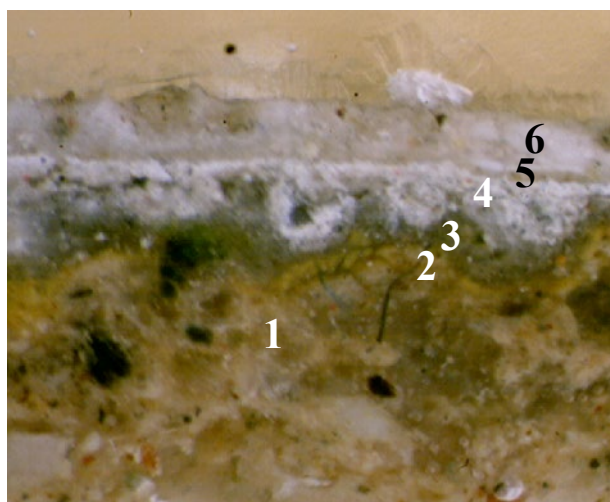
fot 63. Odkrywka na gzymsie elewacji od strony zachodniej – gzyms wykonany z zaprawy i pomalowany na żółto.

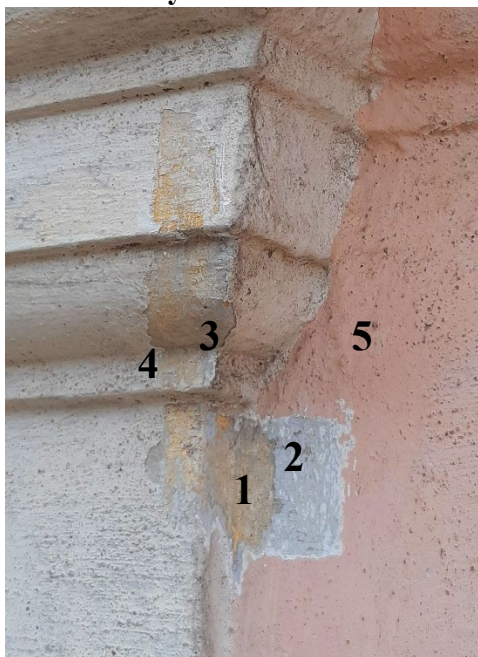
fot 65. Odkrywka na pilastrze w dobudówce (elewacja wschodnia)

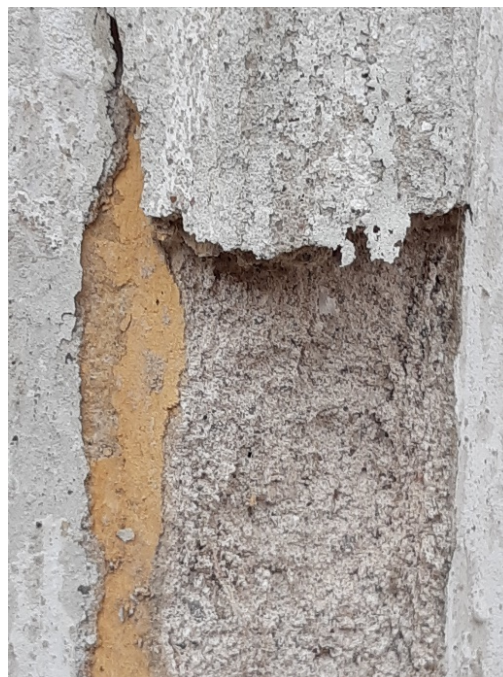
fot 66. Odsłonięty kolor na kanelowaniu pilastra w ryzalicie na elewacji zachodniej.

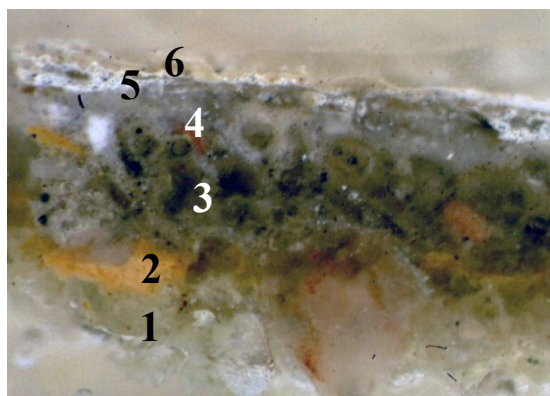
fot 67. Próbką 29 – pilaster na elewacji zachodniej

Tabela 9. Przekrój próbki 29 z pilastra na elewacji zachodniej:

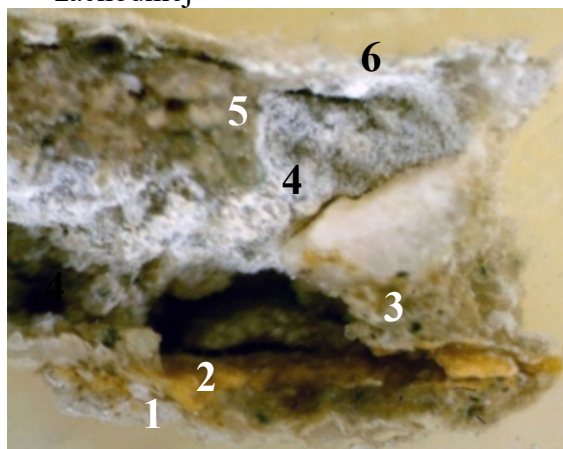
fot 68. Próbką 31 – pilaster w ryzalicie na elewacji wschodniej

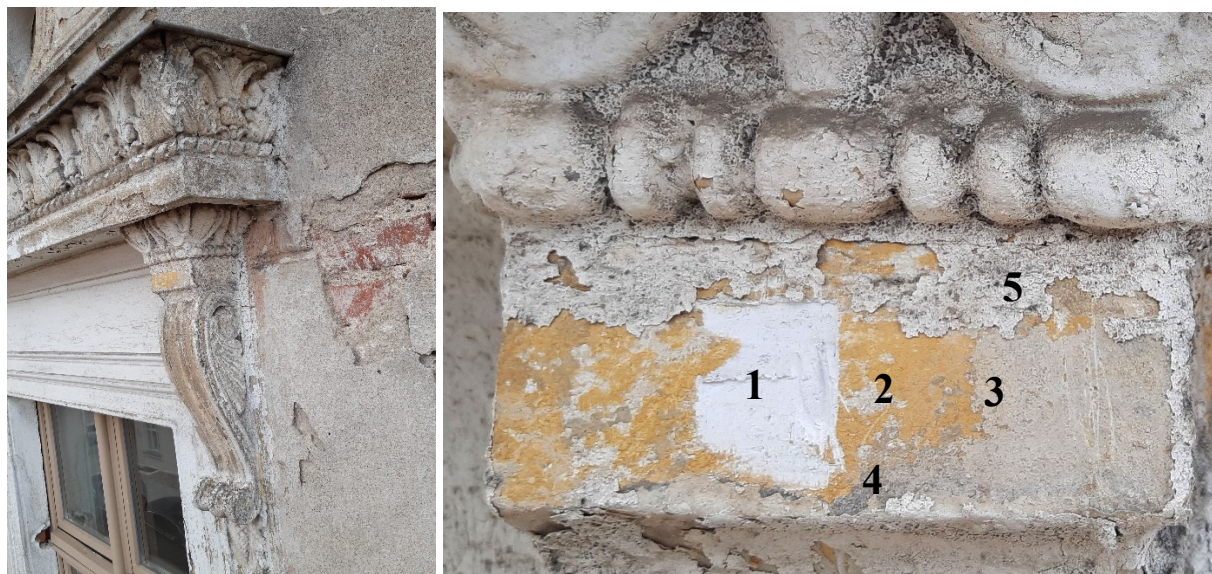
fot 69. Detale wokół okna na elewacji zachodniej – A zaznaczone miejsce wykonania odkrywki i pobrania próbki; B – odkrywka – wspornik wykonano z gipsu (kolor biały) i pomalowano na żółto.

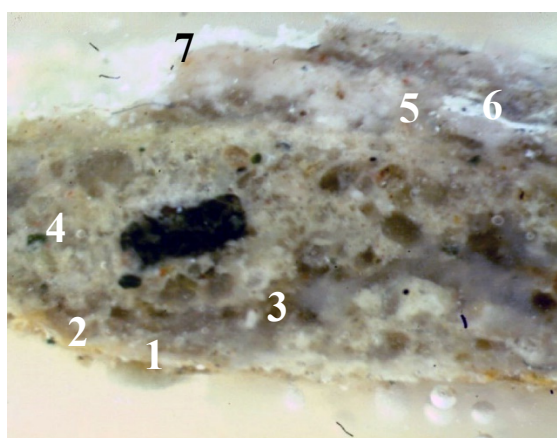
Tabela 12. Przekrój próbki 38 z opaski wokół okna na elewacji wschodniej:

fot 70. Opaska wokół okna z elewacji wschodniej (próbka 38)

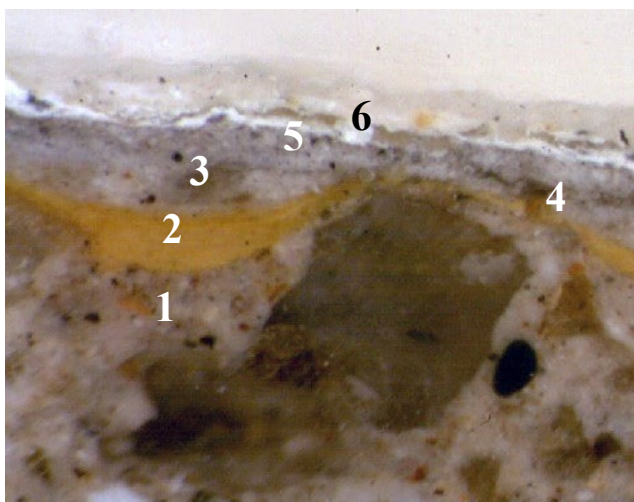
Tabela 13. Przekrój próbki 40 z opaski okiennej na elewacji wschodniej

fot 71. Opaska wokół okna na elewacji wschodniej (próbka 40) – wyprawa tynku pomalowana na żółto.

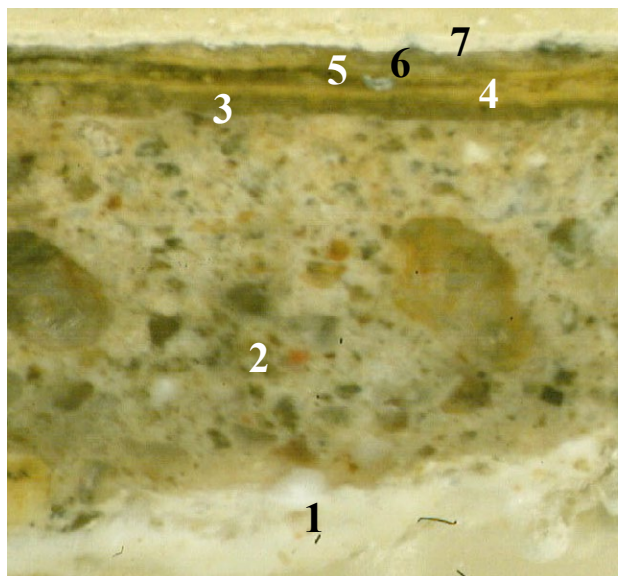
Tabela 14. Przekrój próbki 15 z opaski okiennej na elewacji zachodniej

fot 72. Opaska wokół okna na elewacji zachodniej (próbka 15).

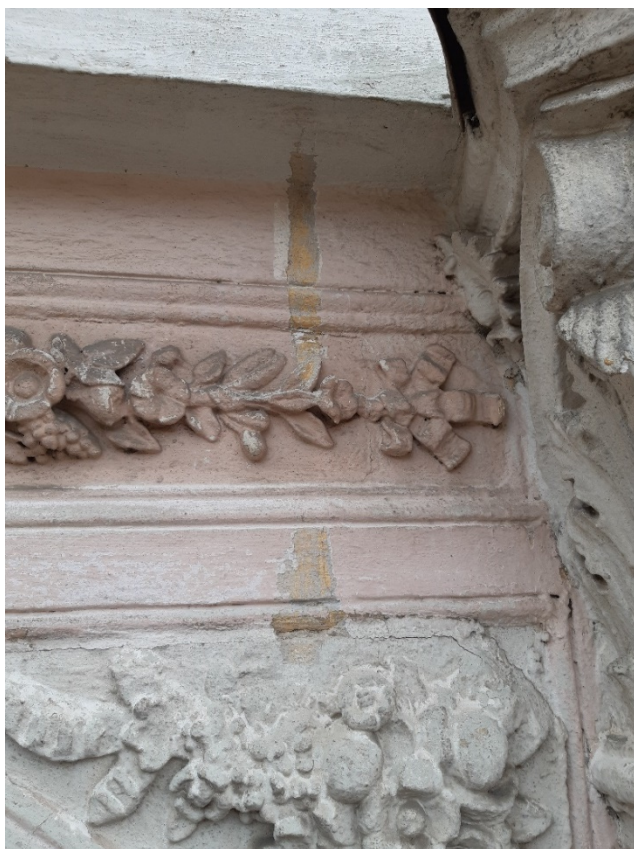
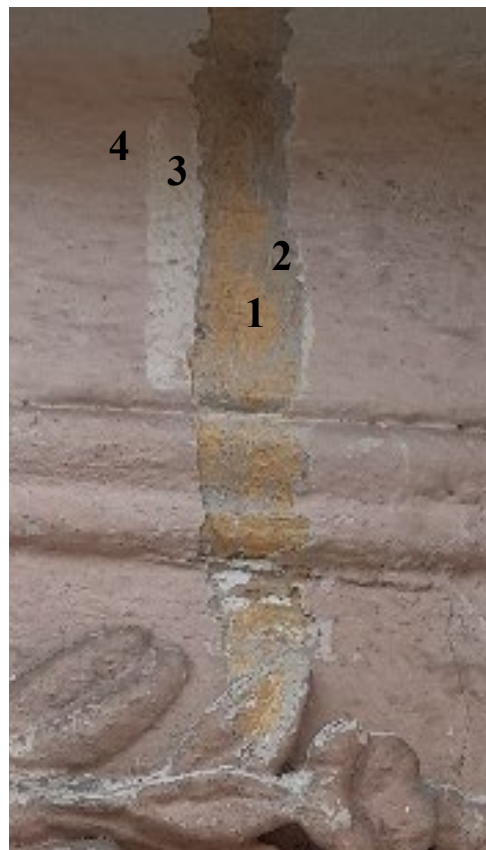
fot 73. Odkrywki wykonane na fryzie ryzalitu od strony zachodniej.

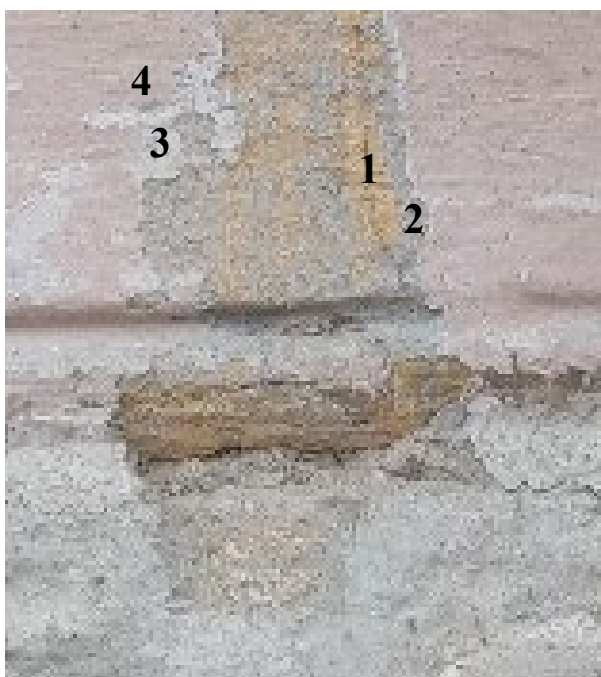
fot 74. Odkrywka wykonana na fryzie ryzalitu od strony zachodniej.

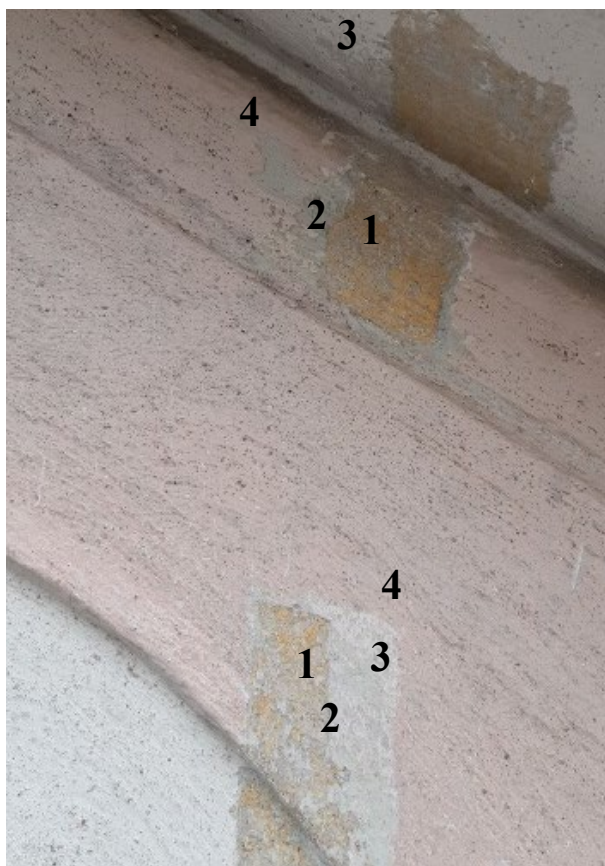
Tabela 16. Stratygrafia warstw w odkrywce w naczółku ryzalitu od strony wschodniej:

fot 75. Odkrywki wykonane w naczółku ryzalitu od strony wschodniej.

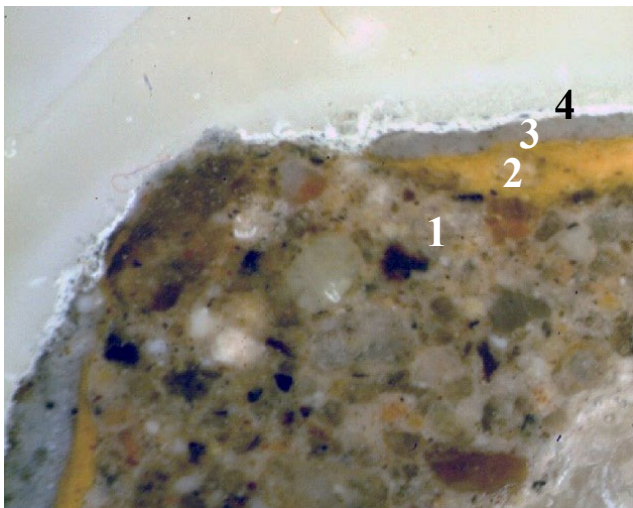
Tabela 17. Przekrój próbki 39 z naczółka na elewacji wschodniej:

fot 76. Próbką 39 – z naczółka dobudówki na elewacji wschodniej.

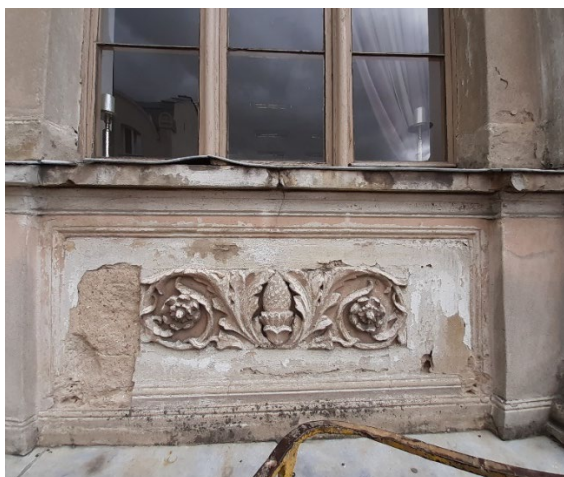
fot 77. Płycina pod oknem środkowym w ryzalicie od strony zachodniej – zaznaczone miejsca odkrywek i pobrania próbek

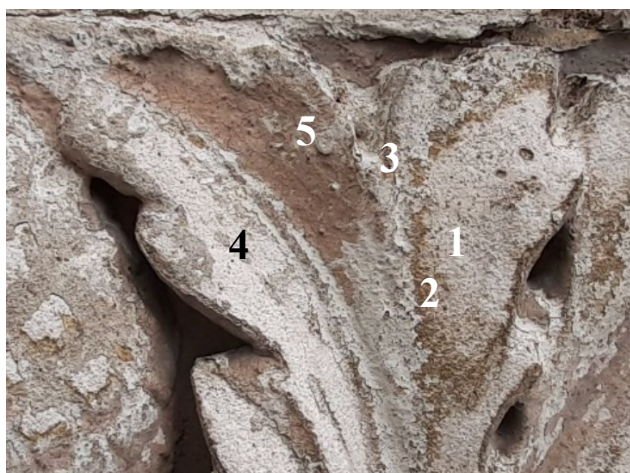
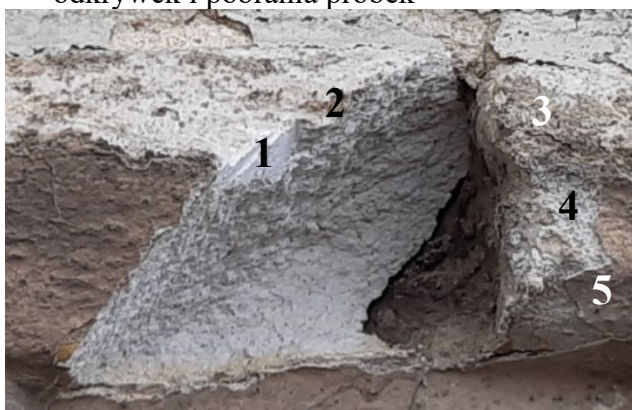
fot 78. Fragment gipsowego ornamentu z płyciny pod oknem środkowym w ryzalicie od strony zachodniej.

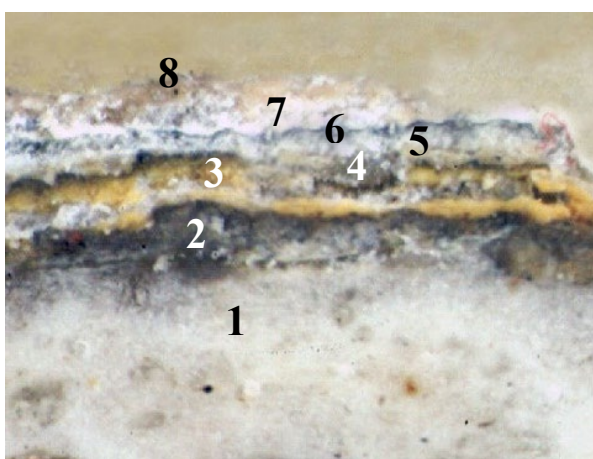
Tabela 19. Przekrój próbki 10 z ornamentu płyciny podokiennej na elewacji zachodniej:

fot 79. Próbką 10 – z ornamentu płyciny podokiennej na elewacji zachodniej

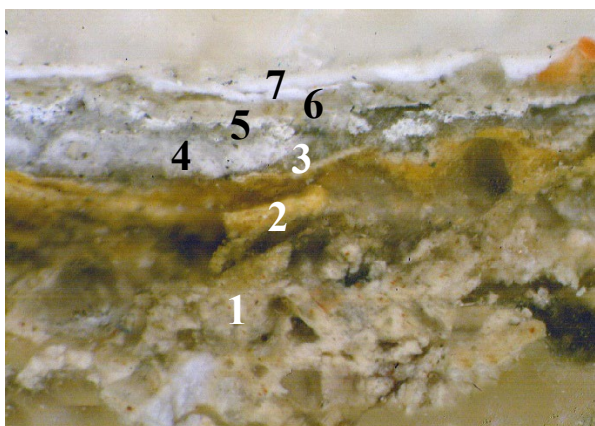
Tabela 20. Przekrój próbki 28 z płyciny podokiennej na elewacji zachodniej:

fot 80. Próbką 28 – z lica płyciny podokiennej na elewacji zachodniej.

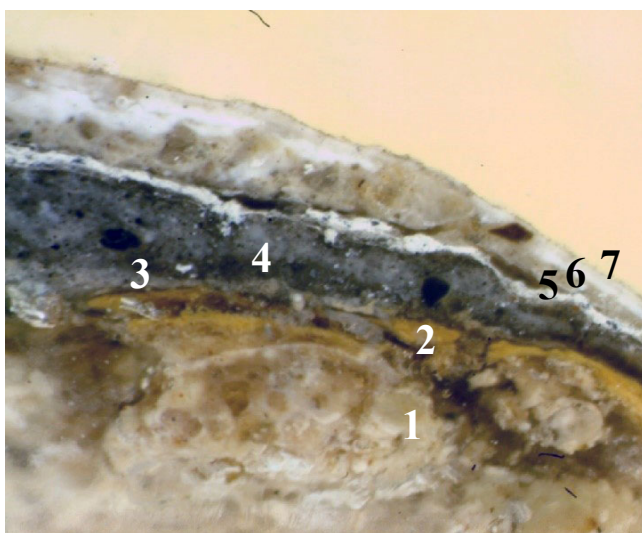
Tabela 21. Przekrój próbki 30 z płyciny z ornamentem na elewacji wschodniej:

fot 81. Próbką 30 – tynk, na wierzchu biała farba – pole płyciny z ornamentem na elewacji wschodniej.

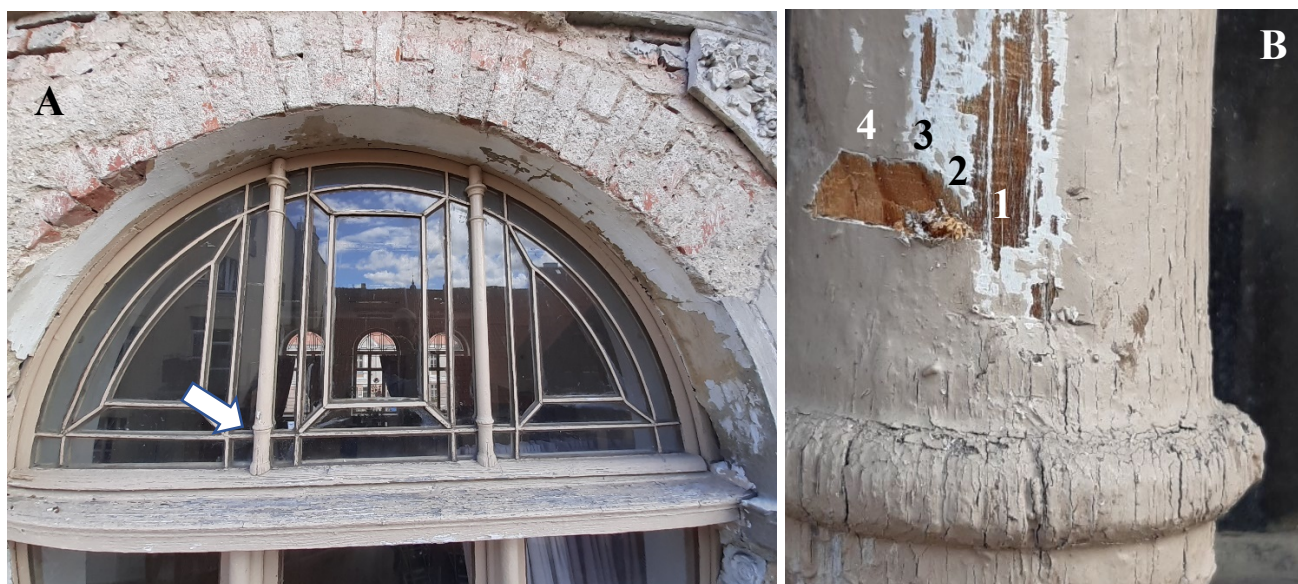
Próbki pobrano tylko z okien w ryzalicie na drugiej kondygnacji (elewacji zachodniej oraz w ryzalicie od strony podwórza wschodniej), które nie zostały w ostatnim czasie wymienione. Okna te były w przeszłości wielokrotnie odnawiane prze nakładanie kolejnych warstw farby – w wielu miejscach analiza powierzchni wskazywała, że wcześniejsze zniszczone warstwy farby były usuwane do drewna.

fot 82. Stolarka okienna w ryzalicie na elewacji zachodniej: A – lokalizacja odkrywki; B – miejsce wykonania odkrywki i pobrania próbki 12.

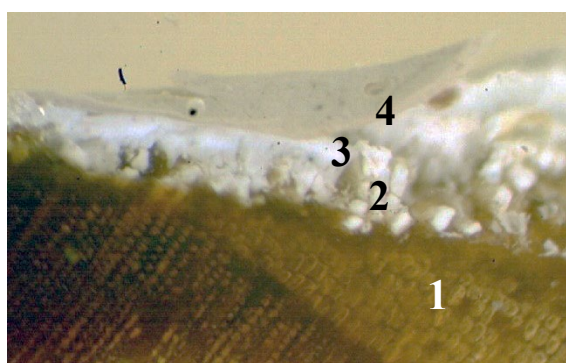
fot 83. Próbką 12 ze słupka okna na elewacji zachodniej

Tabela 22. Przekrój próbki 12 ze słupka okna na elewacji zachodniej:

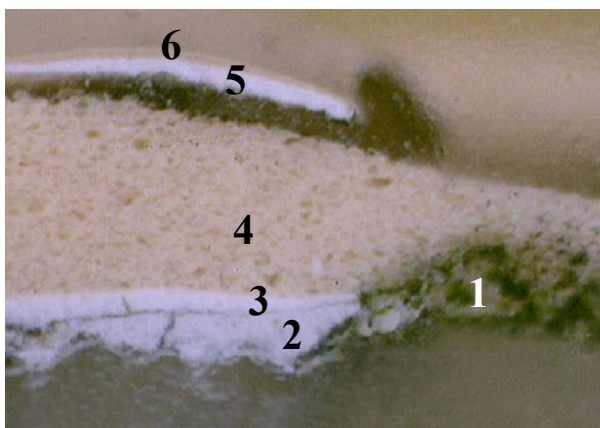
fot 84. Przekrój próbki 14 z ramy okna na elewacji zachodniej.

Tabela 23. Przekrój próbki 14 z ramy okna na elewacji zachodniej:

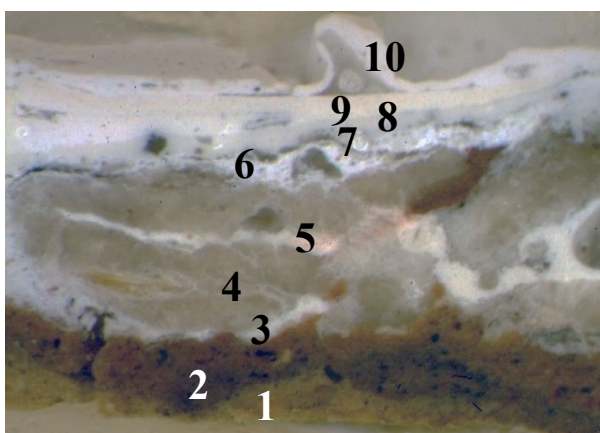
fot 85. Farba ze stolarki okiennej na elewacji zachodniej - próbka 33

Tabela 24. Przekrój próbki 33 z ramy okna na elewacji zachodniej:

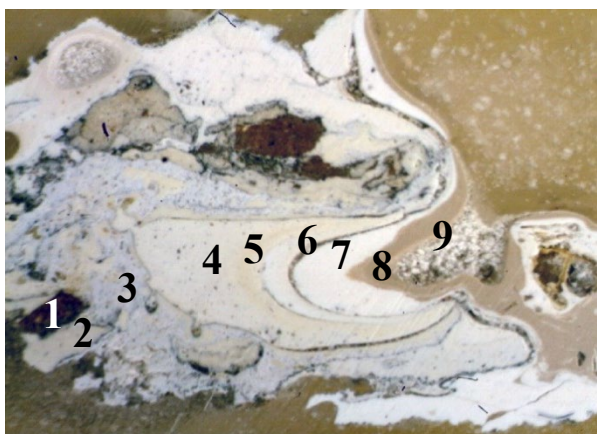
fot 86. Próbka 13 farba z okna elewacji zachodniej.

Tabela 25. Przekrój próbki 13 z ramy okna na elewacji zachodniej:
