## PROJEKT BUDOWLANY

| <b>PROJEKT REMONTU STOLARKI OKIENNEJ,<br/>DRZWIOWEJ I ELEWACJI , BUDYNKU MOK W RESZLU</b><br><i>(kategoria obiektu IX)</i> | | <b>5</b> |

## **Do projektu remontu stolarki okiennej, drzwiowej i elewacji budynku przy ul. A. Mickiewicza 4, siedzibie MOK w Reszlu – Etap III na działce nr 238/1 obręb 2 miasta Reszel, gm. Reszel**

**INWESTOR: GMINA RESZEL**  
**ul. Rynek 24, 11-440 Reszel**

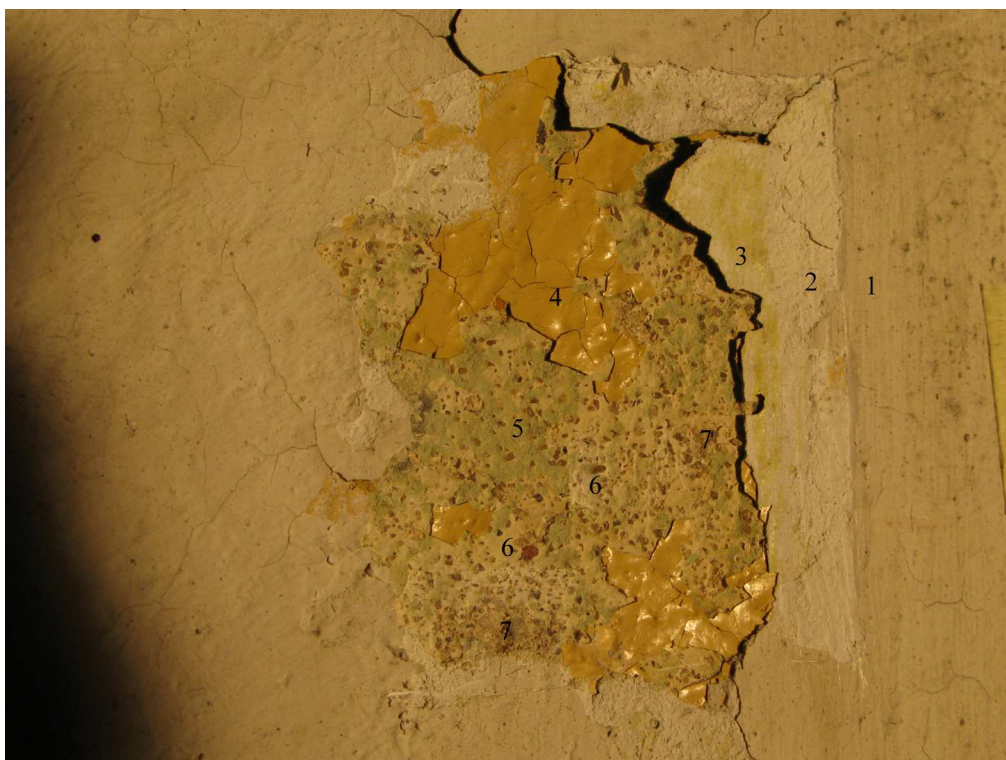
1. Odkrywka na ścianie sali widowiskowej (p. nr 2). Widoczne: 1. warstwa malarska biała, 2. warstwa malarska biała, 3. warstwa malarska kanarkowa (ol.), 4. warstwa malarska ugrowa (ol.), 5. warstwa malarska seledynowa, 6. warstwa malarska kremowa (oryginalna). 7. tynk.

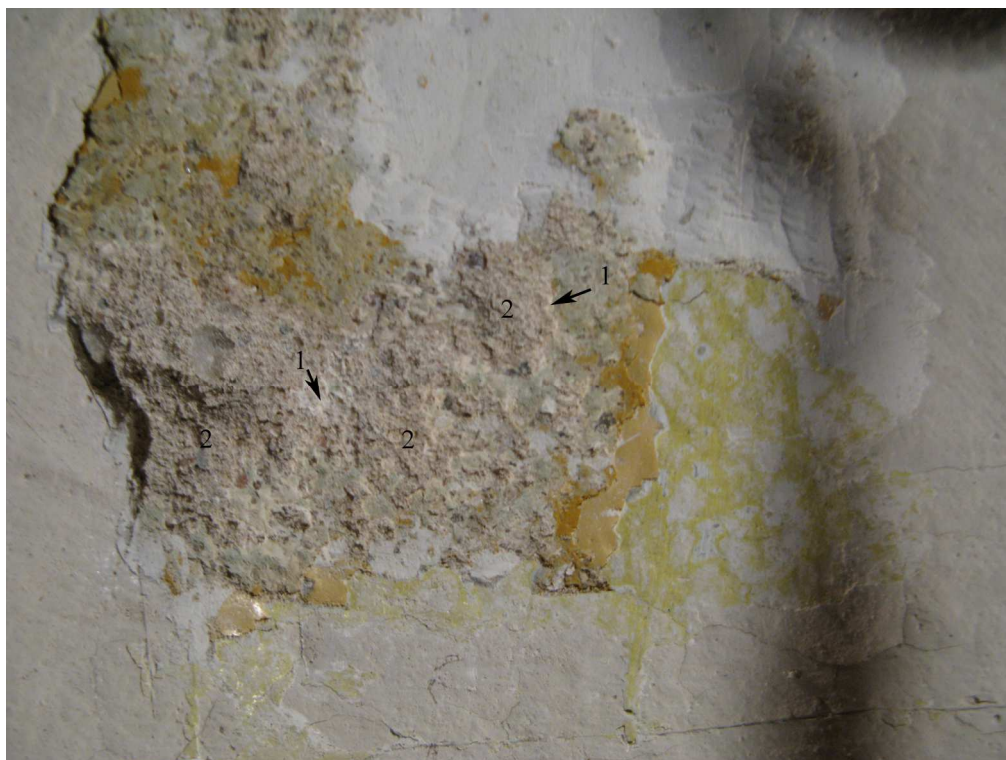
2. Odkrywka na ścianie sali widowiskowej na wysokości empy (p. nr 11). Widoczne: 1. warstwa malarska kremowa (oryginalna). 2. tynk.

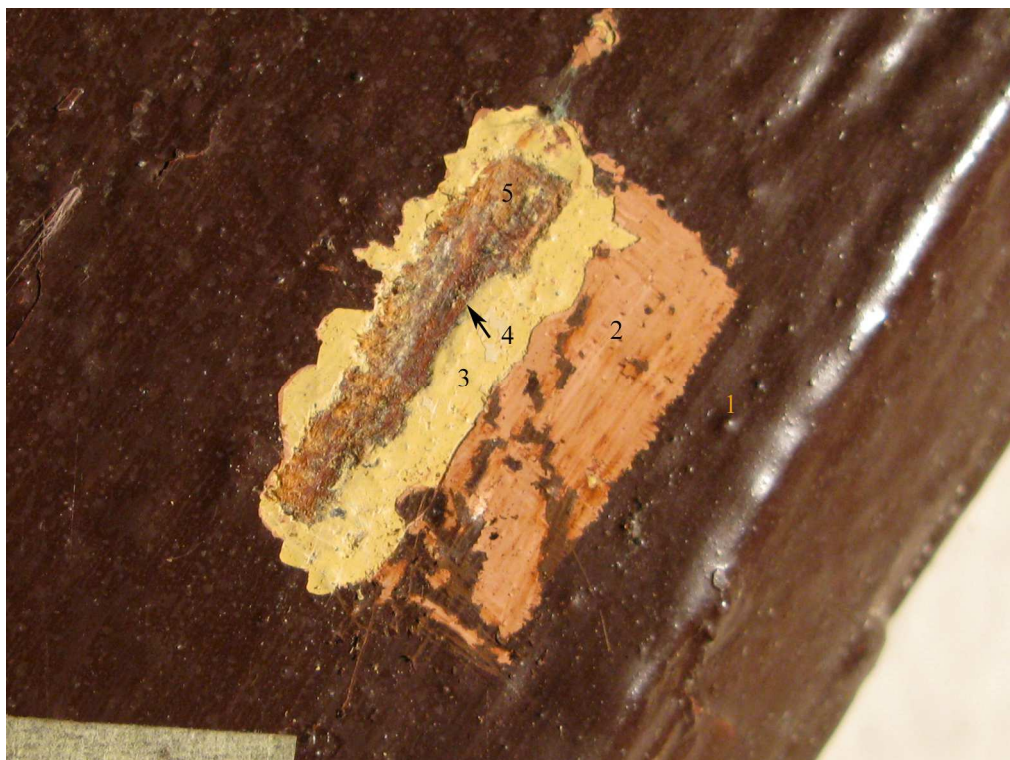
3. Odkrywka na zastrzale więźby w sali widowiskowej (p.1). Widoczne: 1. warstwa malarska ciemnobrązowa (ol.), 2. warstwa malarska różowobeżowa (ol.), 3. warstwa malarska jasnożółta (ol.), 4. warstwa malarska siena palona (w. oryginalna), 5. drewno.

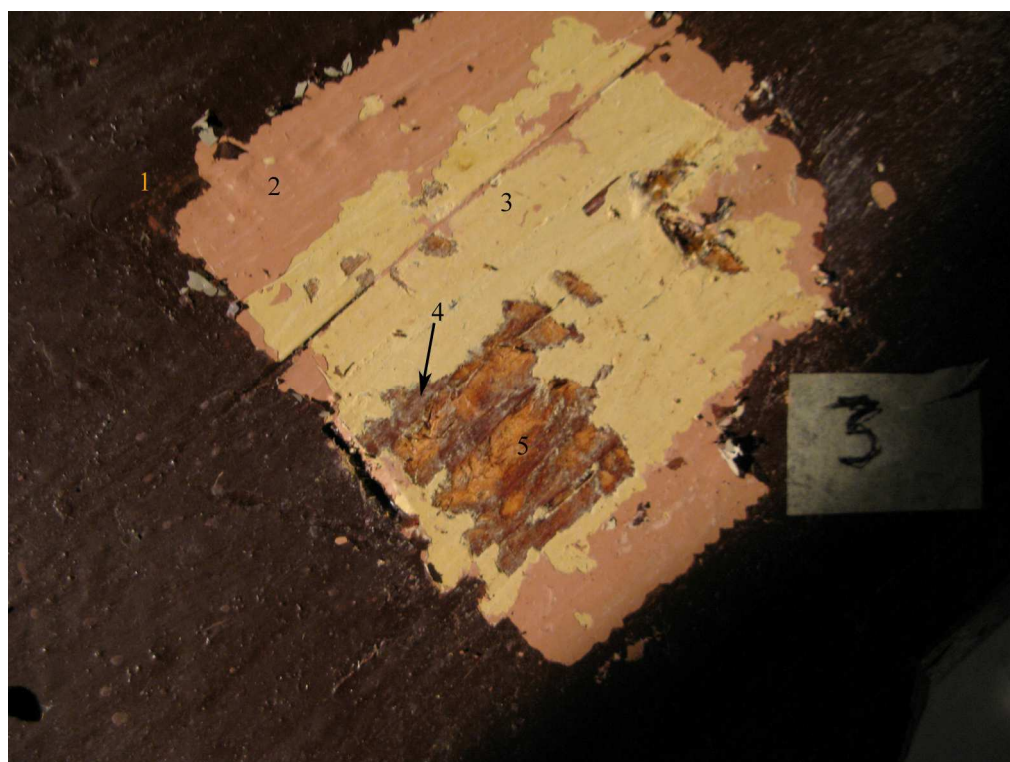
4. Odkrywka na zastrzale więźby w sali widowiskowej (p.3). Stratygrafia nawarstwień jw.

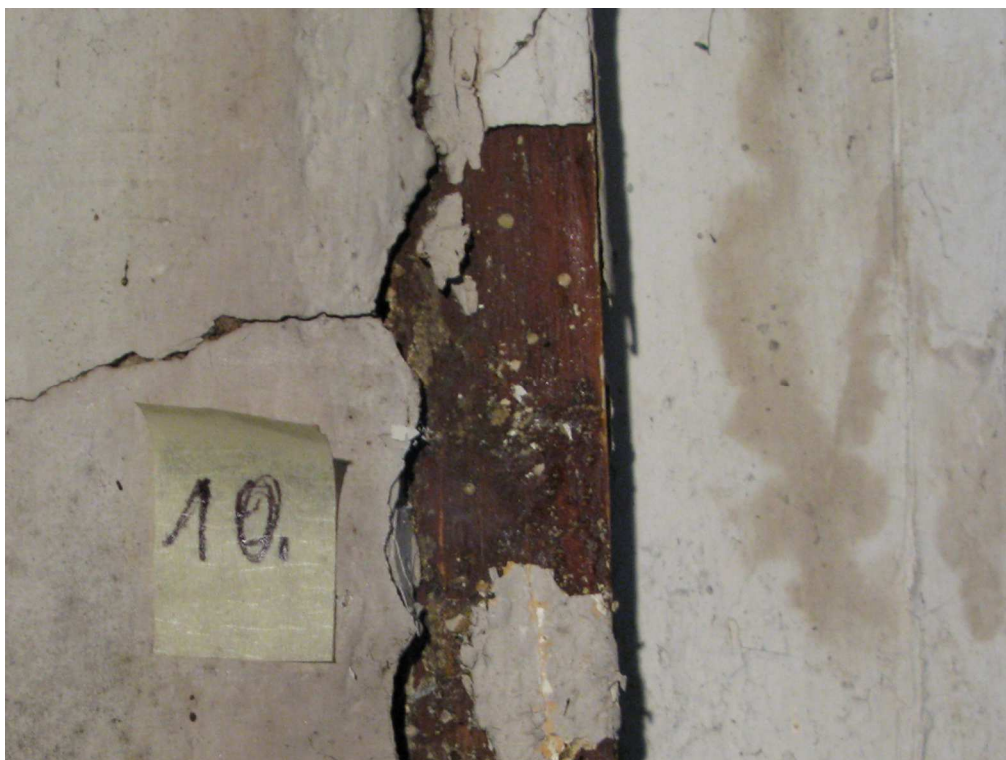
5. Rama stolcowa (słupek) p. 10.– w odkrywce widoczna oryginal warstwa malarska.

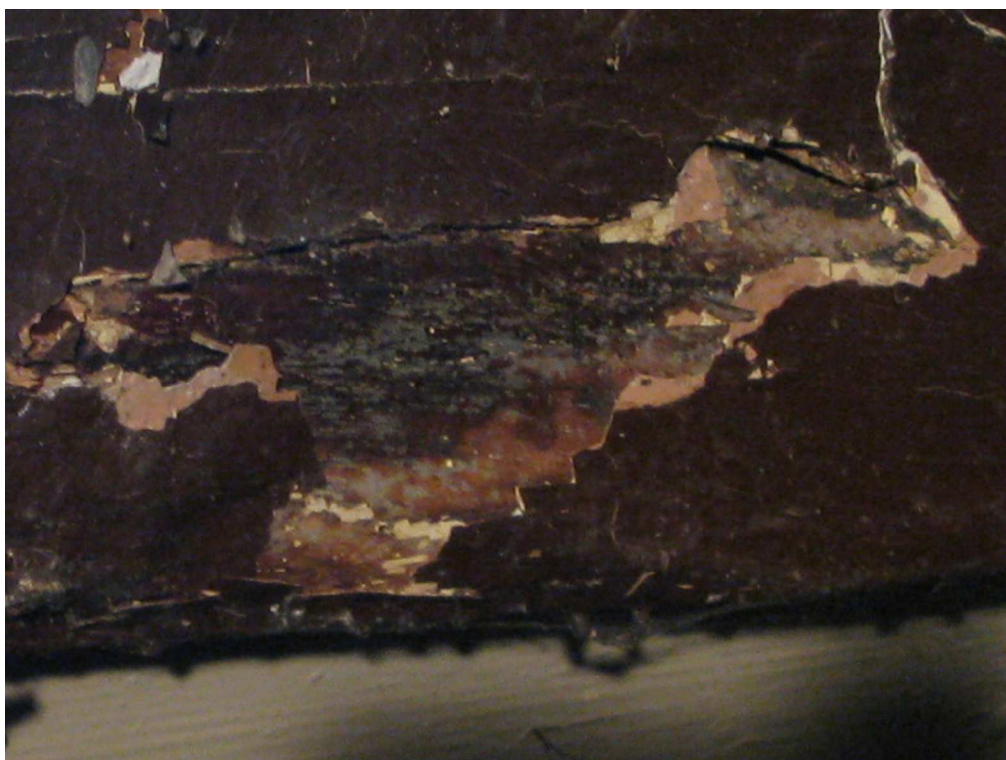
6. Rama stolcowa (belka) p. 9. – w odkrywce widoczna oryginal warstwa malarska.

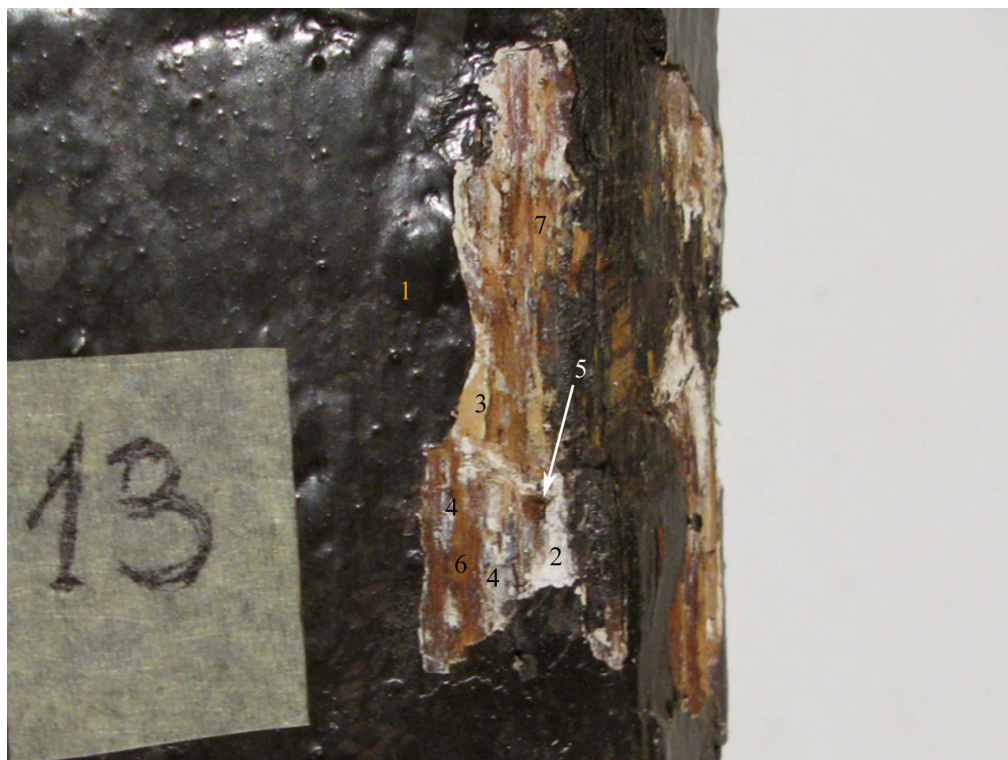
7. Słup wspierający konstrukcję w sali widowiskowej (p.13). Widoczne uwarstwienie: 1. warstwa malarska ciemnobrązowa (ol.), 2. szpachla biała, 3. warstwa malarska beżowa (ol.), 4. warstwa malarska szara, 5. warstwa malarska umbra palona, 6. warstwa malarska siena palona (w. oryginalna), 7. drewno.

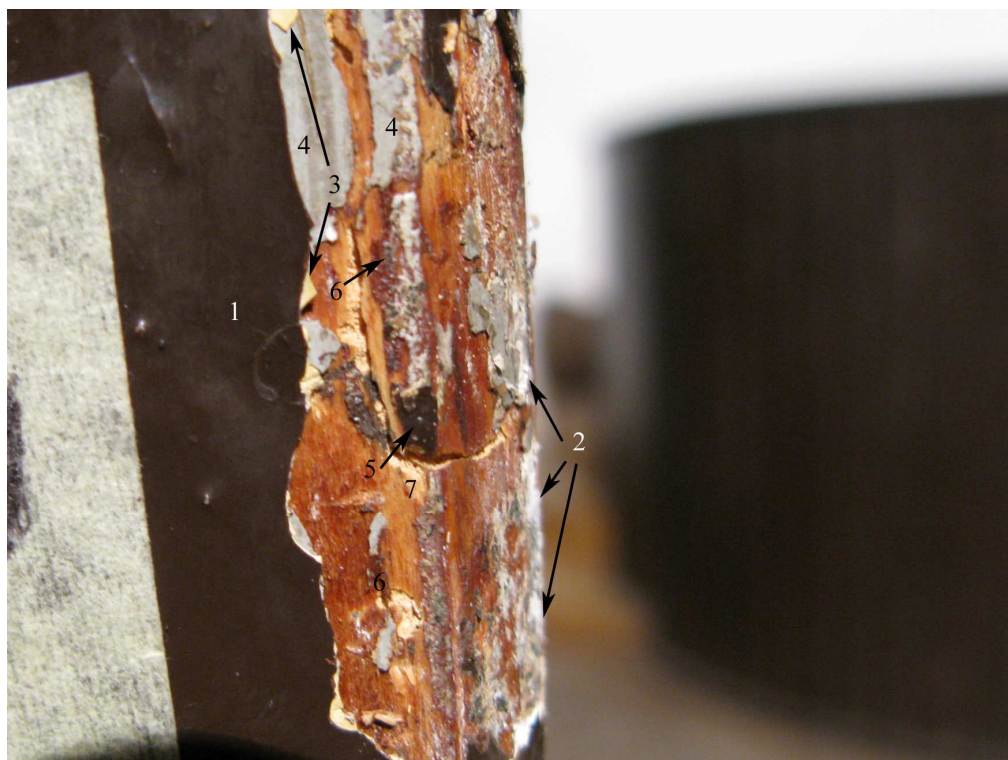
8. Słup wspierający konstrukcję w sali widowiskowej (p.14). Widoczne uwarstwienie jw.

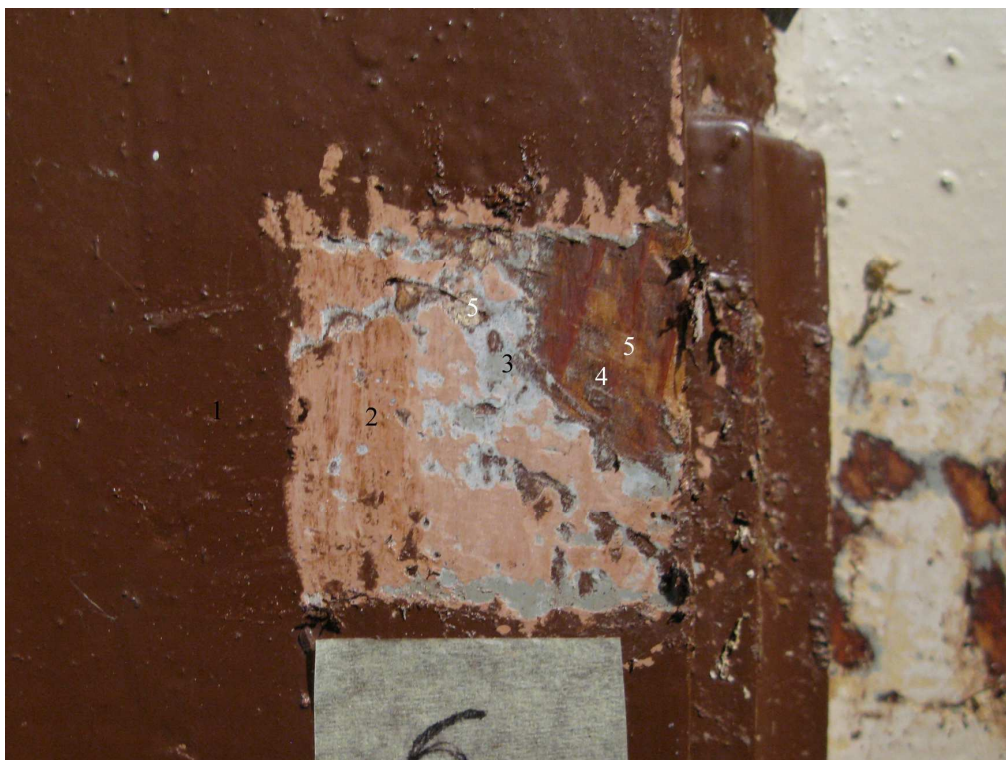
9. Ramiak empory od strony wewnętrznej (p.6). Widoczne uwarstwienie: 1. warstwa malarska ciemnobrązowa (ol.), 2. warstwa malarska różowobeżowa (ol.), 3. warstwa malarska seledynowa, 4. warstwa malarska siena palona (w. oryginalna), 5. drewno.

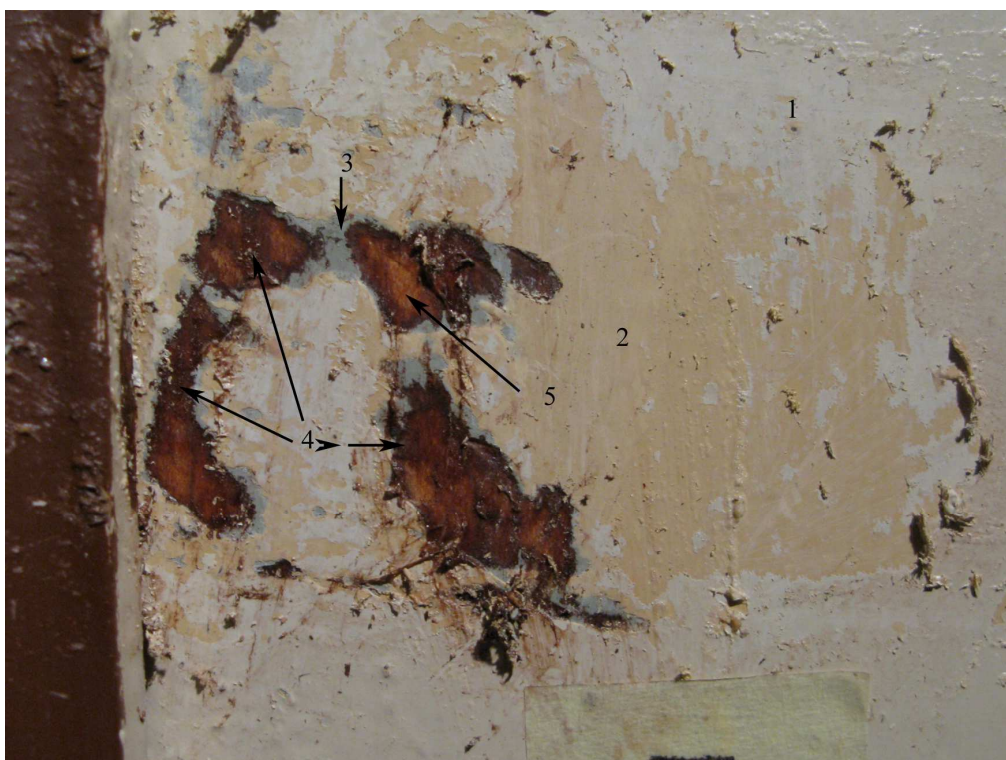
10. Płycina empory od strony wewnętrznej (p.7). Widoczne uwarstwienie: 1. warstwa malarska beżowa (ol.), 2. warstwa malarska ugrowa (ol.), 3. warstwa malarska szara, 4. warstwa malarska siena palona (w. oryginalna), 5. drewno.

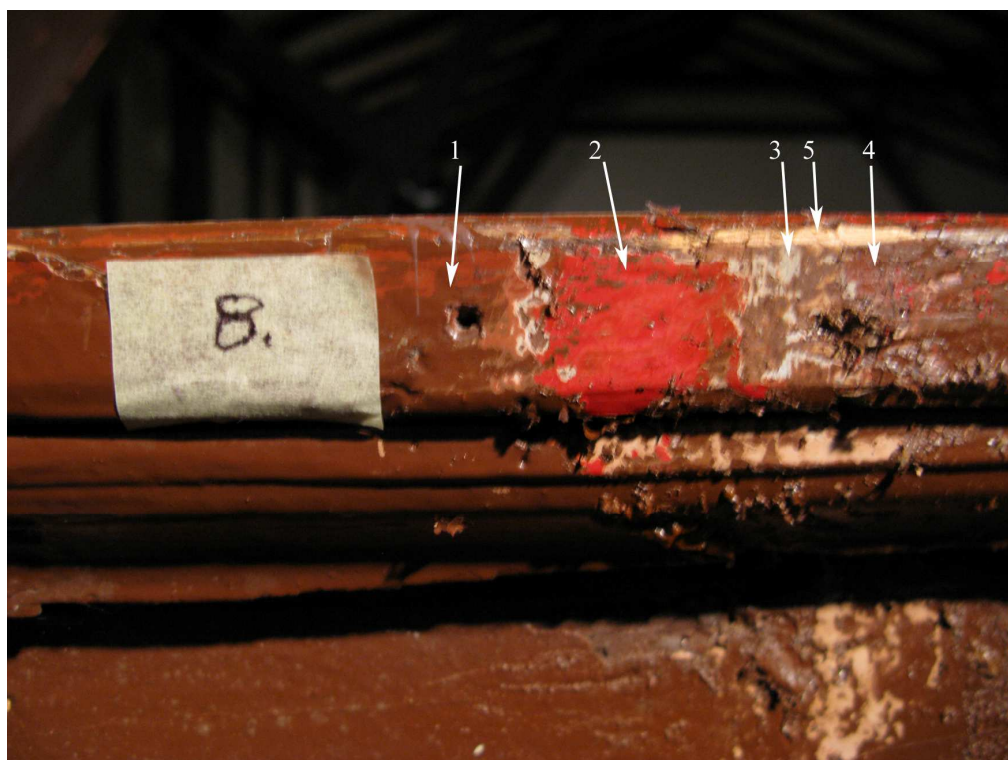
11. Parapet balustrady empory (p.8) . Widoczne uwarstwienia: 1. warstwa malarska brązowa (ol.), 2. warstwa malarska czerwona (ol.), 3. warstwa malarska seledynowa, 4. warstwa malarska siena palona (w. oryginalna), 5. drewno.

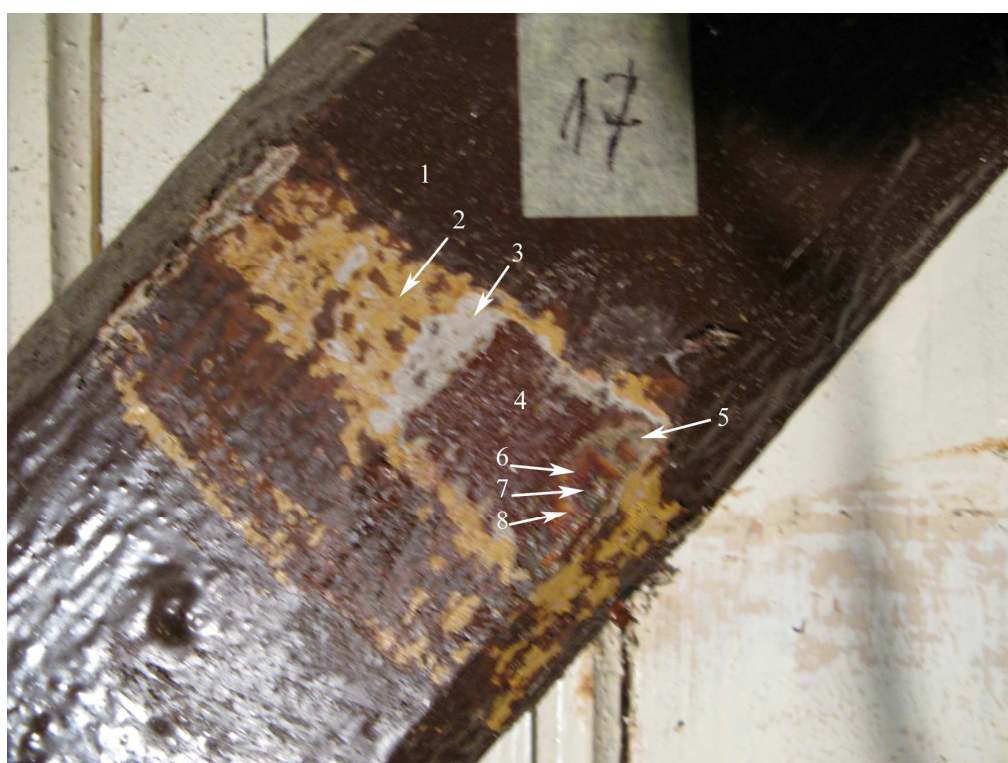
12. Krzyżak balustrady empory od strony zewnętrznej (p.17). Widoczne uwarstwienie: 1. warstwa malarska ciemnobrązowa, 2. warstwa malarska ugrowa, 3. warstwa malarska szarobiała, 4. warstwa malarska brązowa, 5. warstwa malarska szarzielona, 6. warstwa malarska siena naturalna, 7. warstwa malarska siena palona (oryginalna), 8. drewno.

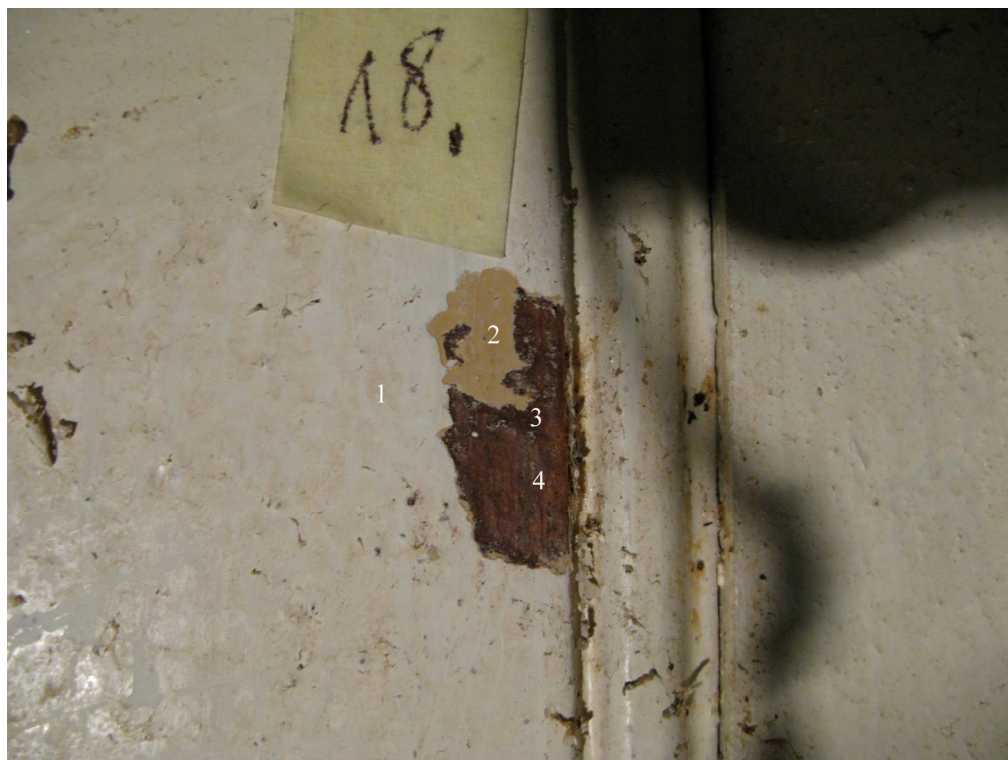
13. Płyca (deskowanie) balustrady empery od strony zewnętrznej (p.18). Widoczne uwarstwienie: 1. warstwa malarska beżowobiała, 2. warstwa malarska różowobeżowa, 3. warstwa malarska siena naturalna, 4. warstwa malarska siena palona (oryginalna).

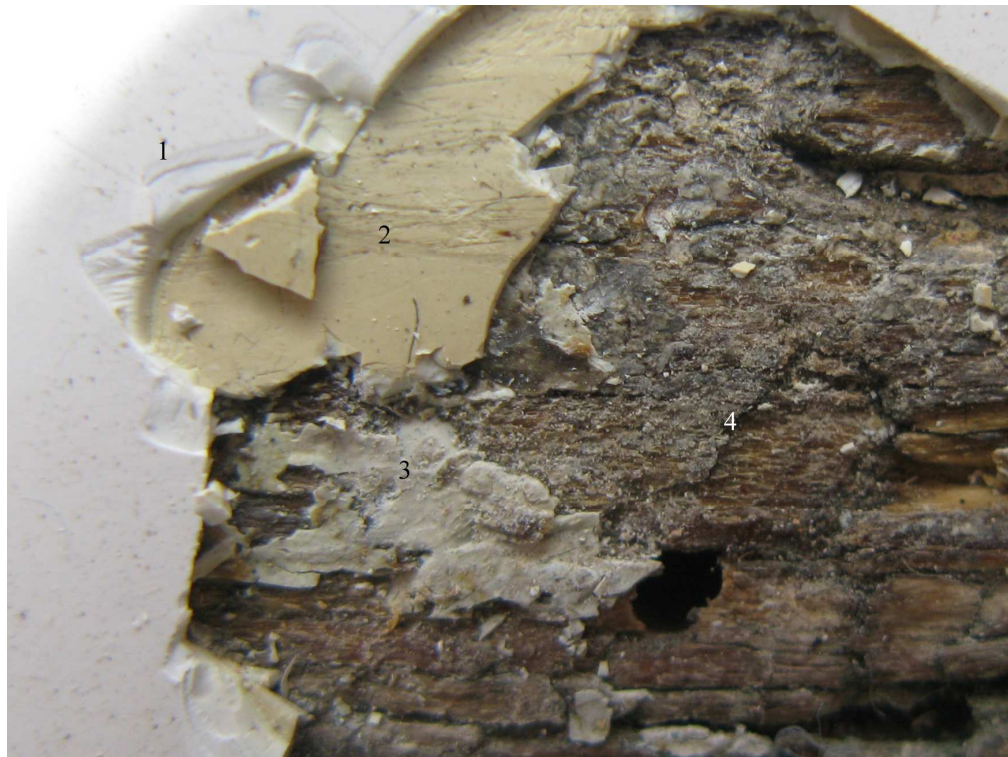
14. Parapet okna od wewnątrz (od strony elewacji południowo-wschodniej – p. 20). Widoczne uwarstwienia: 1. warstwa malarska biała, 2. warstwa malarska biała beżowawa, 3. warstwa malarska biała (oryginalna), 4. drewno.

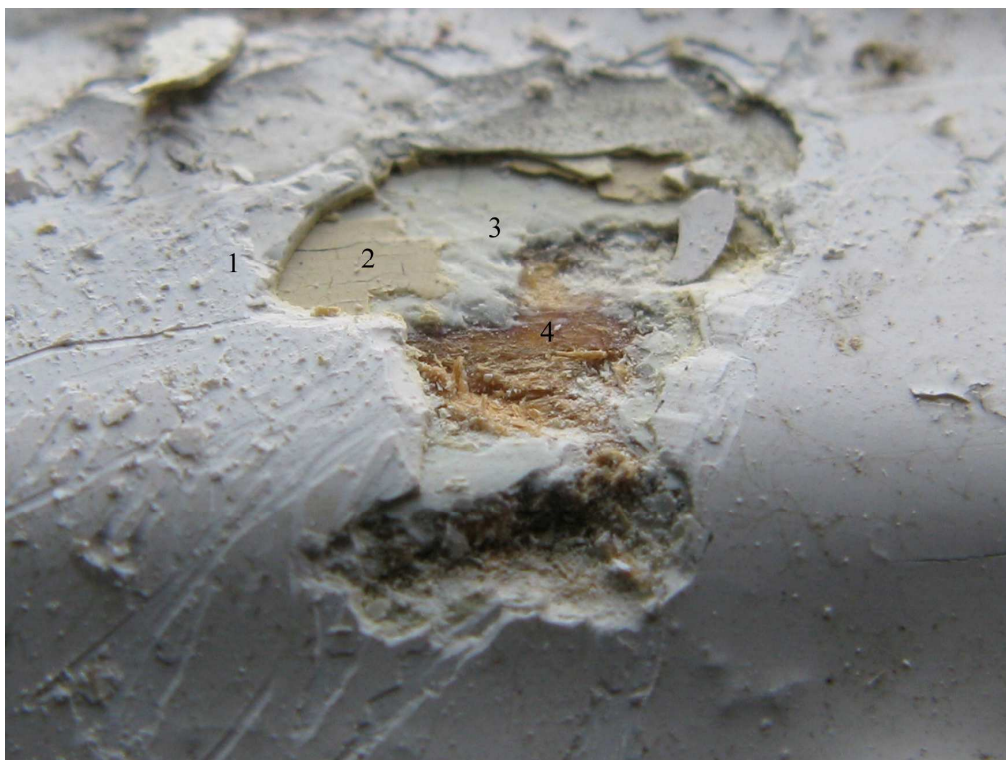
15. Rama okna od wewnątrz (od strony elewacji południowo-wschodniej – p. 21). Widoczne uwarstwienia: 1. warstwa malarska biała, 2. warstwa malarska biała beżowawa, 3. warstwa malarska biała (oryginalna), 4. drewno.

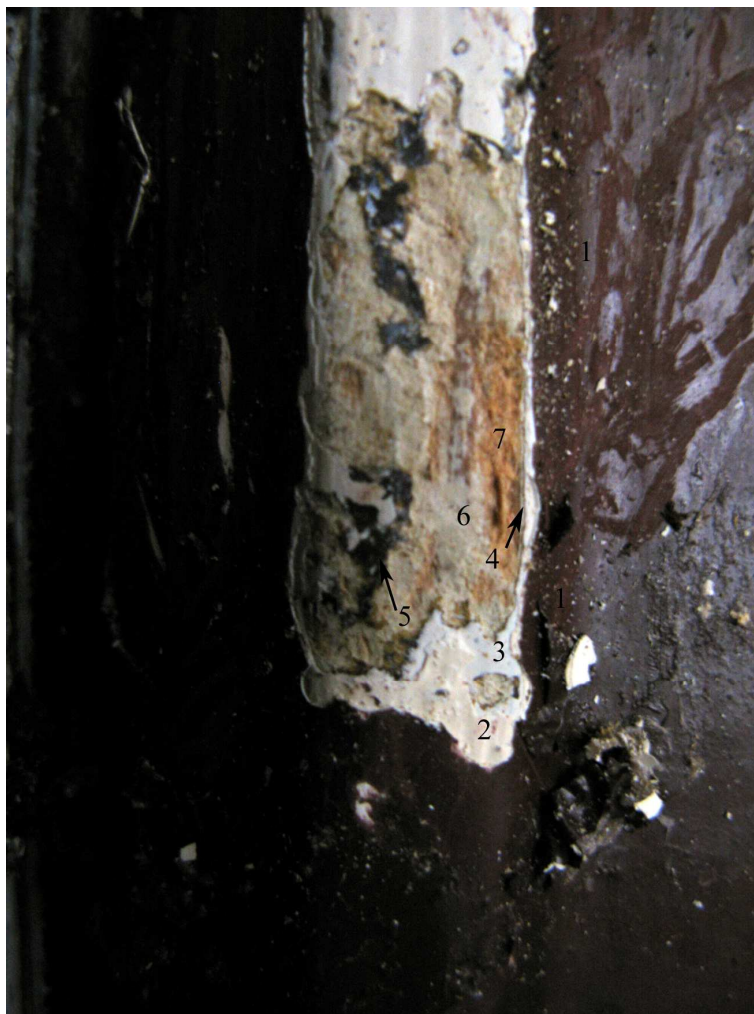
22. Fragment ościeznicy drzwi wewnętrznych na I piętrze (p.22). Widoczne uwarstwienie: 1. warstwa malarska ciemnobrązowa, 2. warstwa malarska kremowa, 3. warstwa malarska szarobiała, 4. warstwa malarska biała, 5. warstwa malarska ciemnobrązowa, 6. warstwa malarska beżowokremowa, 7. drewno.

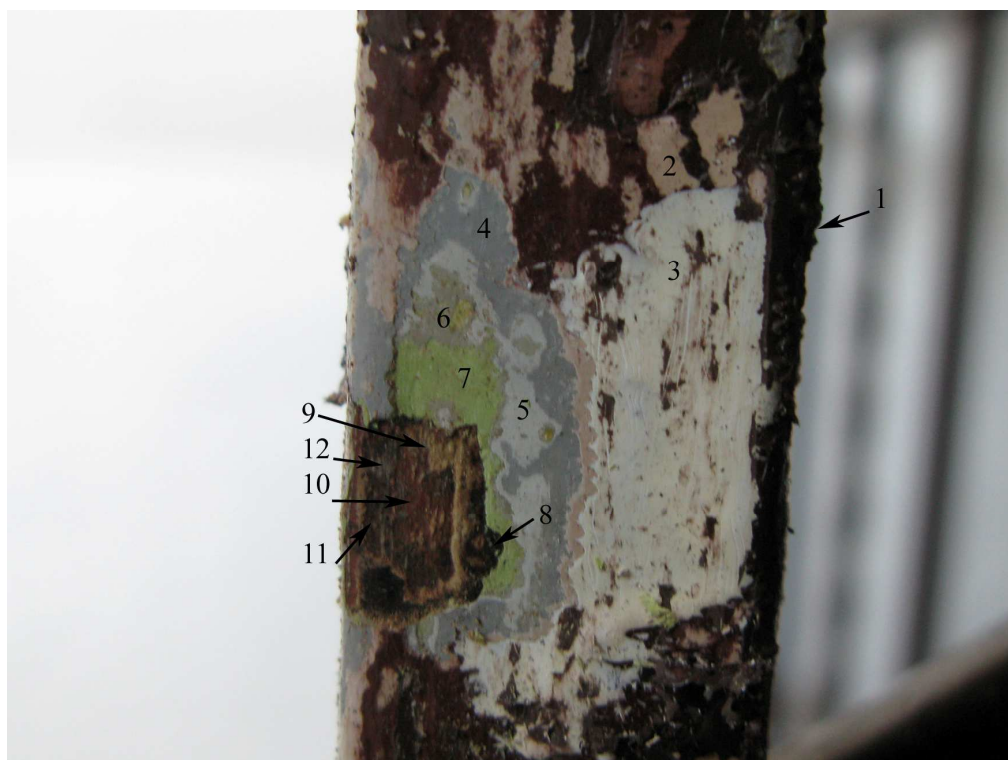
23. Metalowy słupek balustrady na klatce schodowej (p. 25). Widoczne uwarstwienia: 1. warstwa malarska czarna, 2. warstwa malarska różowobeżowa, 3. warstwa malarska biała, 4. warstwa malarska szaroniebieska, 5. warstwa malarska jasnoszara, 6. warstwa malarska szarozielona, 7. warstwa malarska seledynowa, 8. warstwa malarska czarna, 9. warstwa malarska beżowa, 10. warstwa malarska siena , 11. warstwa malarska siena palona, 12. metal.

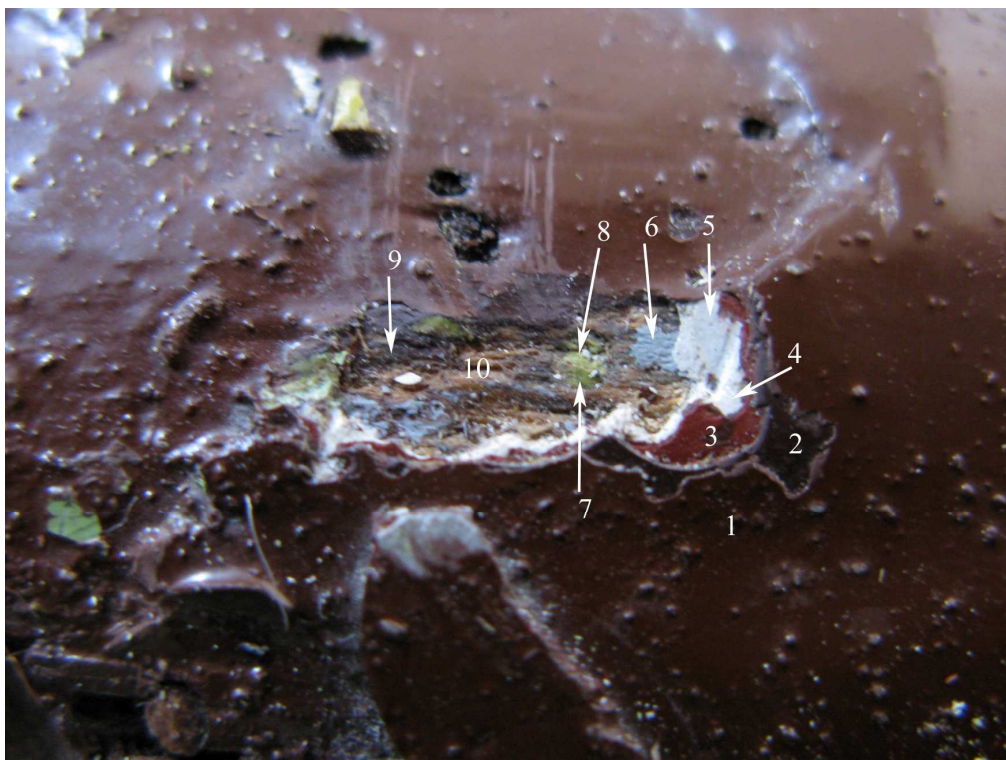
24. Poręcz balustrady na klatce schodowej (p. 26). Widoczne uwarstwienia: 1. warstwa malarska brązowa, 2. warstwa malarska ciemnobrązowa, 3. warstwa czerwonoróżowa, 4. warstwa malarska biała, 5. warstwa malarska szaroniebieska, 6. warstwa malarska niebieska, 7. warstwa malarska zielona, 8. warstwa malarska jasnozielona, 9. warstwa malarska ciemnobrązowa (Siena palona), 10. drewno.

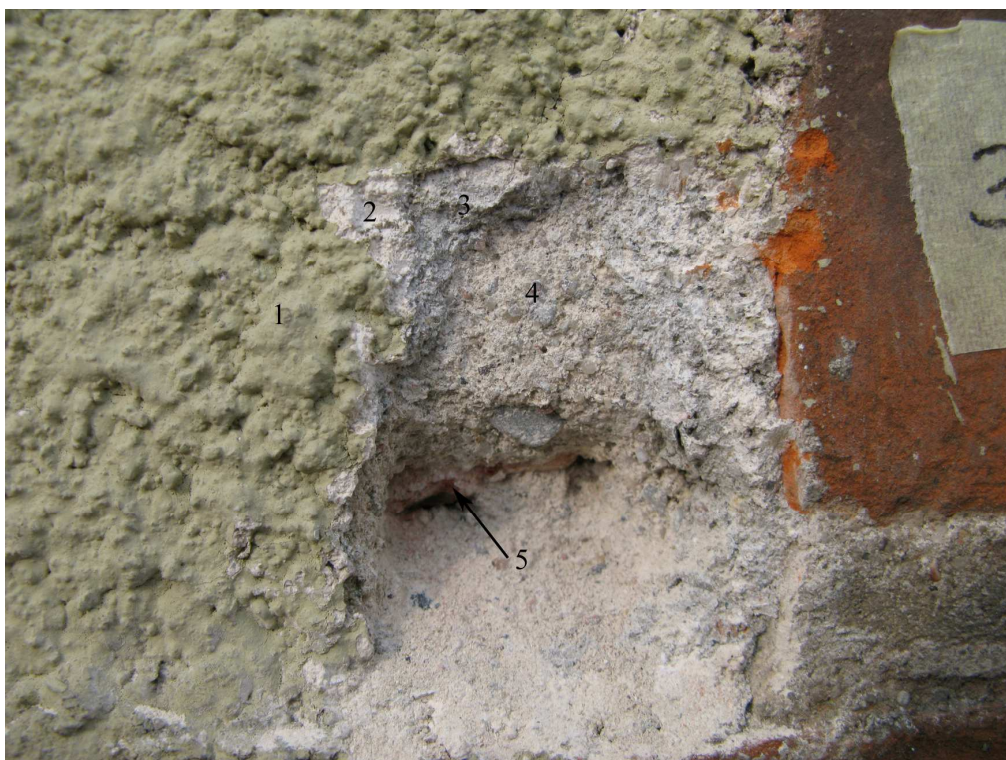
25. Elewacja frontowa – stratygrafia warstw na partiach tynkowanych: 1. warstwa malarska jasnooliwkowa, 2. wyprawa fakturowana cementowo-wapienna, 3. wyprawa cementowa, 4. tynk wapienno-piaskowy, 5. mur.

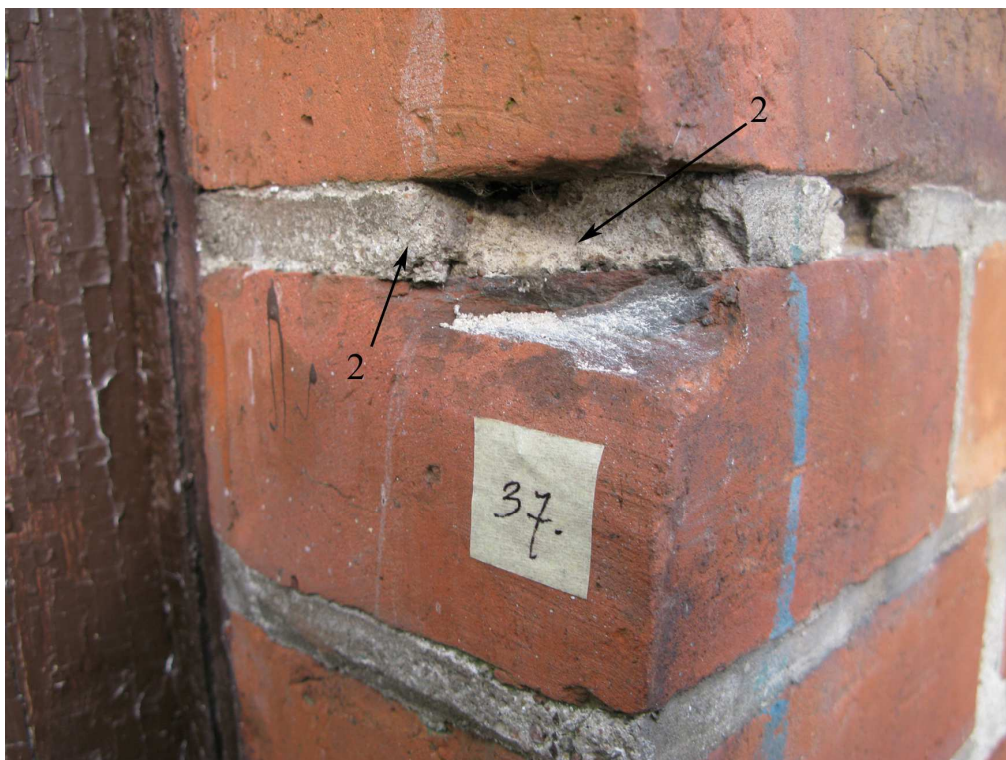
26. Elewacja frontowa. Widoczne: 1. spoina, 2. fuga.

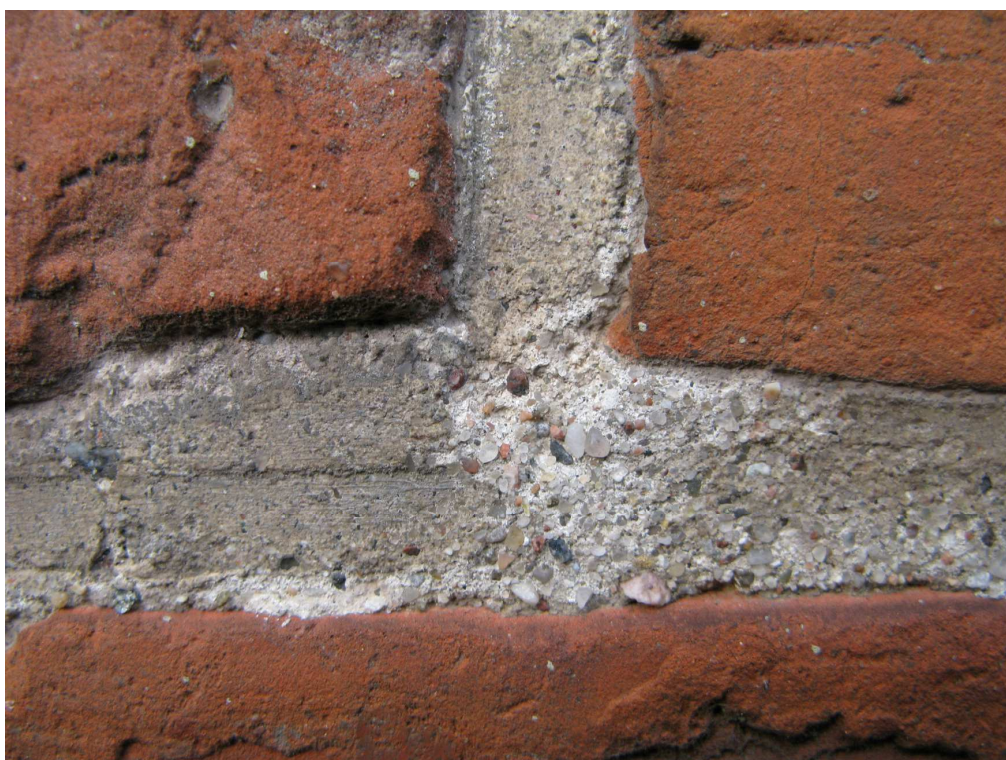
27. Widoczne wymalowanie na fudze – w kolorze tynku (różowobeżowym).
